111 年重大土砂災例最速報

尼莎颱風

臺北市—北投區湖田里

111 年尼莎颱風-臺北北投-001

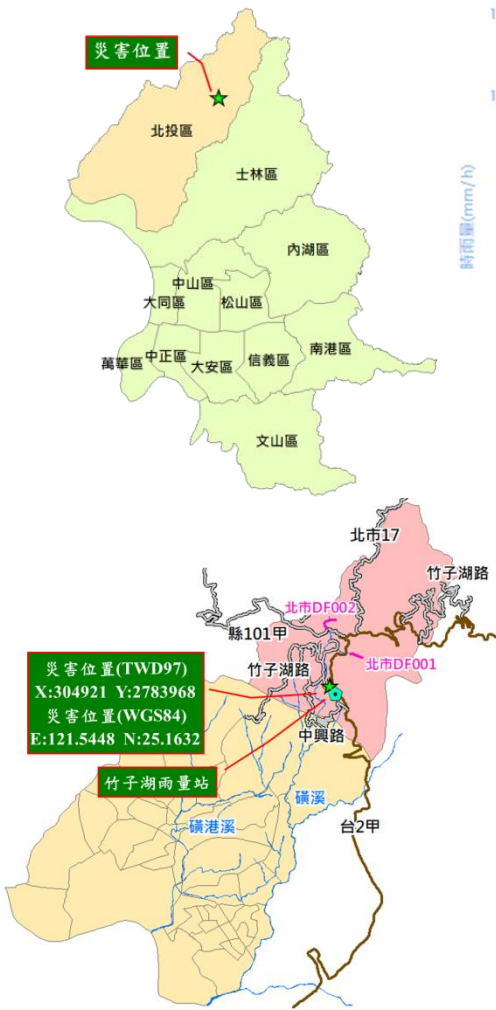
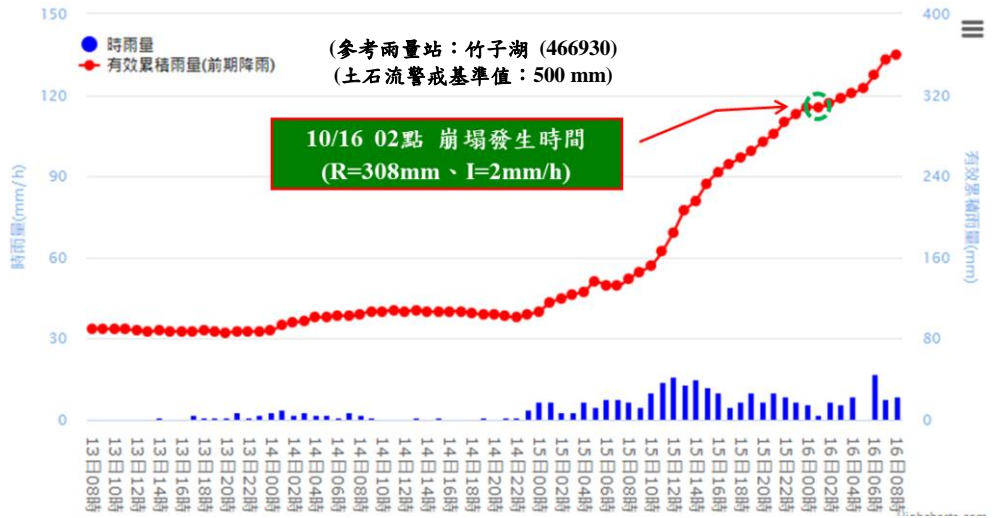
- ✓ **災情描述：**本災例發生於台 2 甲線陽金公路中興路口，本次因東北季風及尼莎颱風之共伴效應，使逕流刷深河道後將土砂帶出，並堆積於台 2 甲線及中興路上，且至 10 月 17 日中午間共發生 3 波土石流動，從空拍結果顯示，坑溝集水區並無明顯崩塌發生，因此推測土砂來源可能為河道刷深。
- ✓ **災害規模：**堆積範圍長約 60 公尺，寬約 30 公尺，面積約 1,800 平方公尺，平均堆積高度約 0.5 公尺，堆積量體約 900 立方公尺。
- ✓ **災損統計：**道路淤埋長度約 60 公尺。

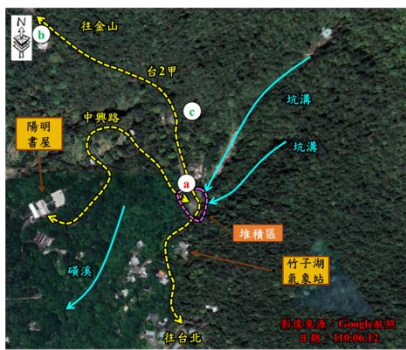
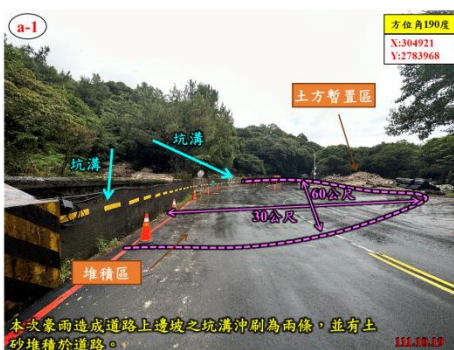
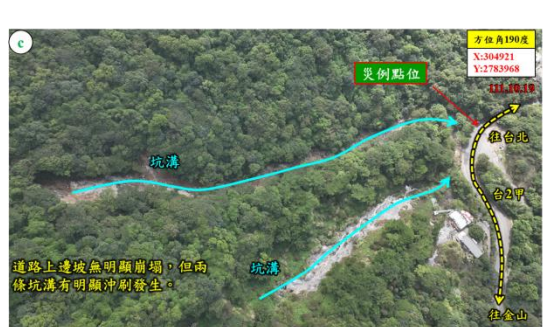
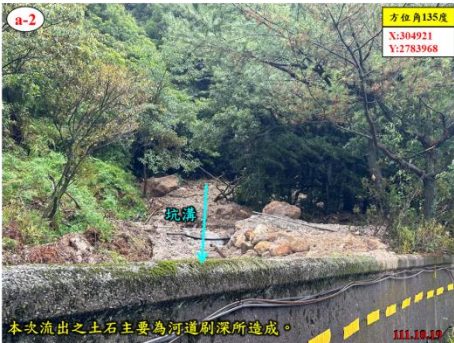
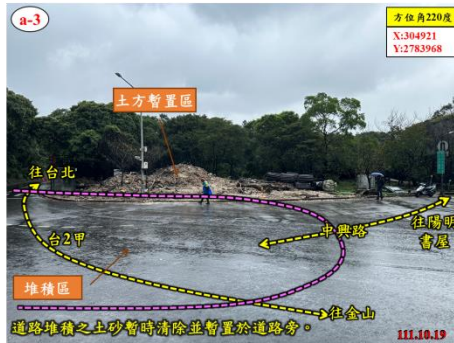
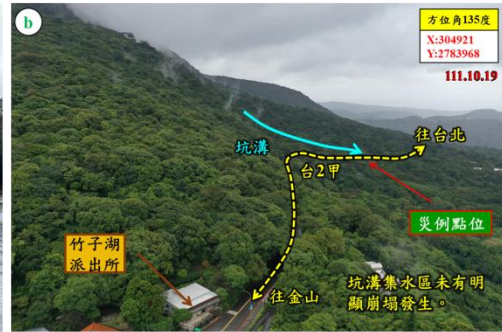
- ❖ **災害發生位置：**台 2 甲(陽金公路中興路口)
- ❖ **災害發生時間：**10 月 16 日 02 時 00 分
- ❖ **災害類型：**土石流
- ❖ **災害發生之累積雨量：**308mm
