100年0719豪雨重大土石災例最速報

100年0719豪雨

南投縣—信義鄉神木村

100年0719豪雨-南投信義-001

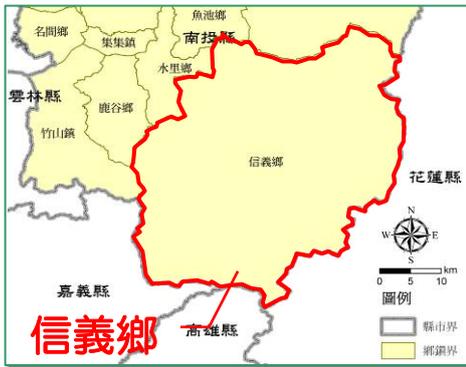
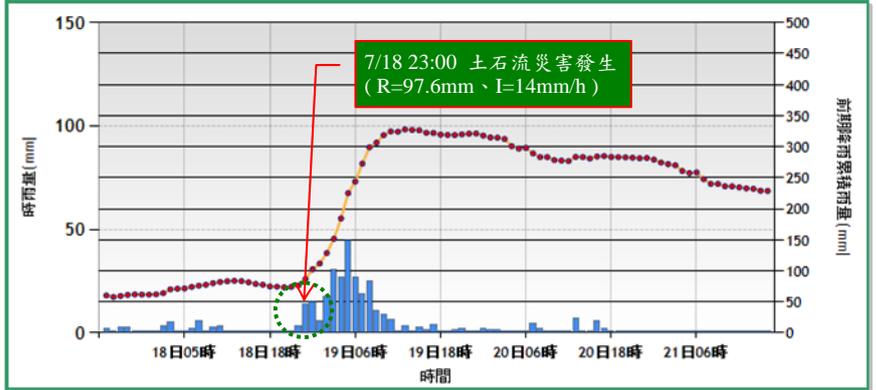
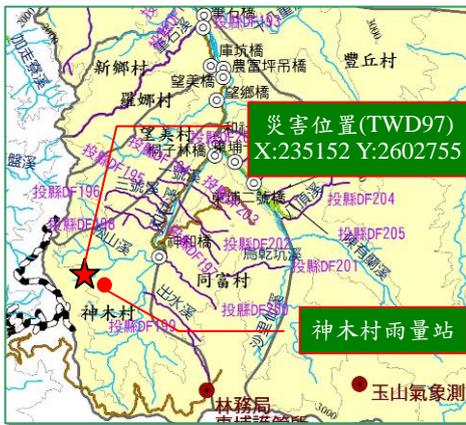
參考雨量站：神木村(C0H9A0) 土石流警戒基準值：250mm

- 災區位置：信義鄉神木村(神木大橋)
- 災害發生時間：7月18日23時00分
- 災害類型：土石流(投縣DF226)
- 有效累積雨量：97.6mm

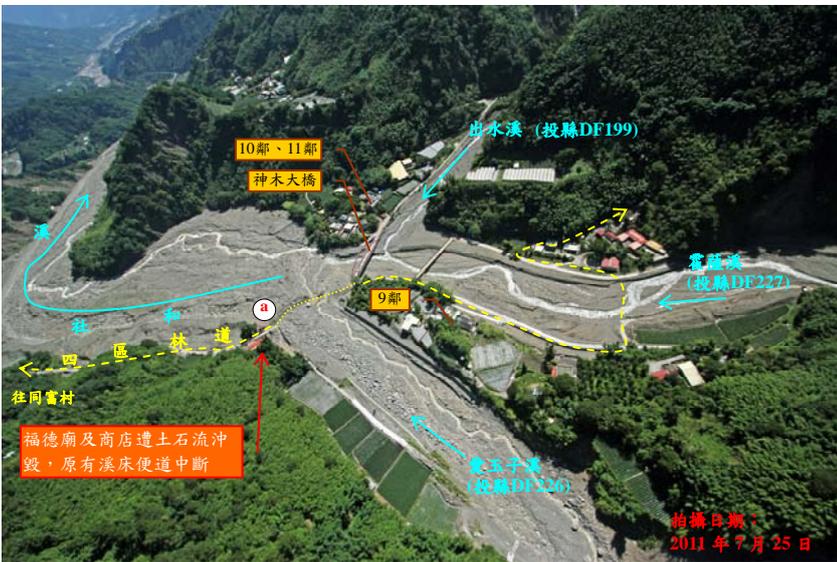
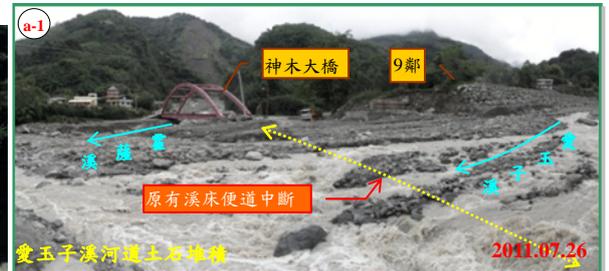
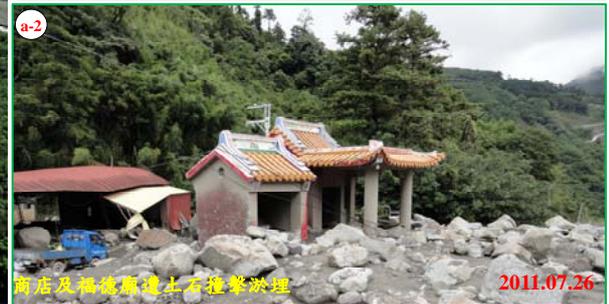
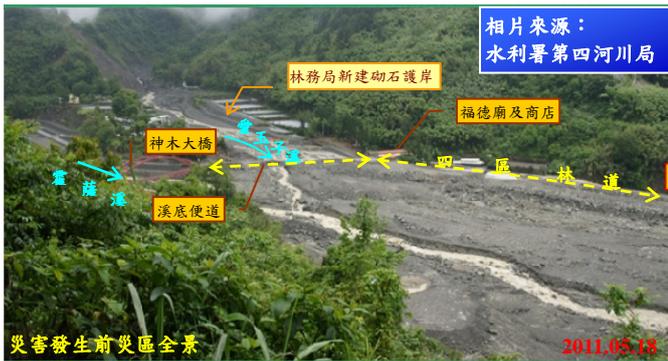
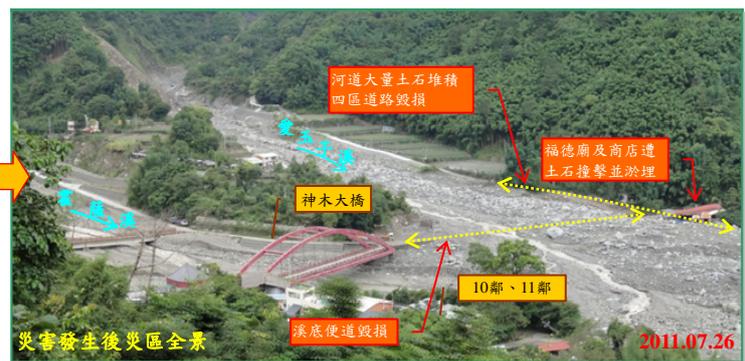
- 愛玉子溪(投縣DF226)於7月18日晚間發生土石流災情，造成道路及民宅商家受損，4部怪手及2輛砂石車受困，幸無人員傷亡。
- 土石淤埋：大量土石衝擊並淤埋商店及福德廟，河道大量土石堆積。
- 土石沖刷：四區林道遭土石流破壞流失，土石堆積道路；與神木大橋銜接之溪床便道沖毀，造成神木村內交通中斷。
- 房屋受損：共4棟(商店3棟、福德廟1棟)。
- 道路毀損：溪床便道約150公尺；四區林道約200公尺。
