100年1001豪雨重大土石災例最速報

宜蘭縣一大同鄉英士村

100年1001豪雨-宜蘭大同-001

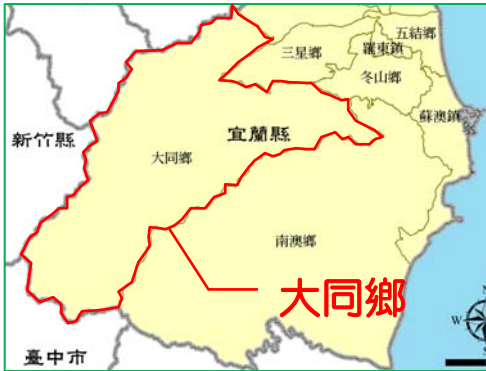
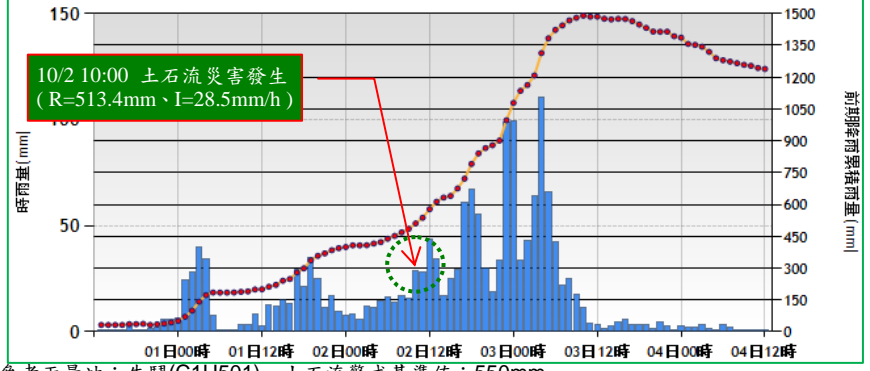
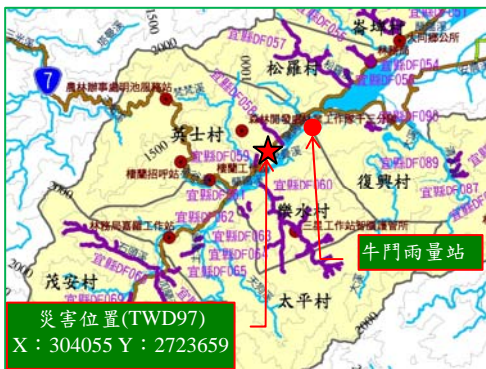
- ❖ 災區位置：台7線 90.5K
- ❖ 災害發生時間：10月2日 10時00分
- ❖ 災害類型：土石流(臨時編號宜縣 003)、崩塌
- ❖ 有效累積雨量：513.4mm

- ✓ 奈格颱風環流加上東北季風的共伴效應，在本災區降下超過 1600mm 雨量，造成台7線 90.5k 處道路上邊坡，因蝕溝冲刷發生土石流災害。
- ✓ 土石淤埋：道路排水設施及景觀步道。
- ✓ 土石撞擊：系列防砂設施、台7線護欄遭土石撞擊毀損。
- ✓ 道路毀損：台7線約 150m。
- ✓ 房屋受損：無。
- ✓ 人員傷亡：無。

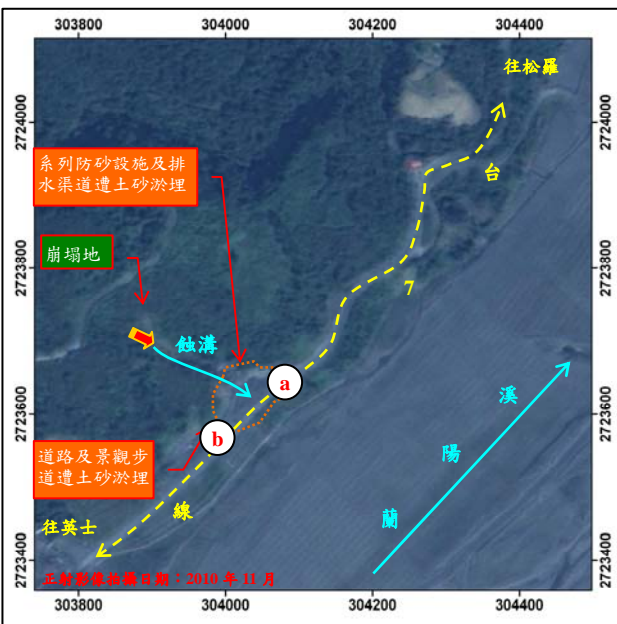
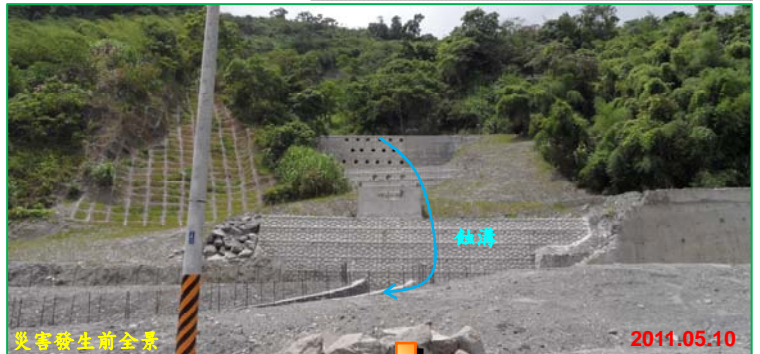
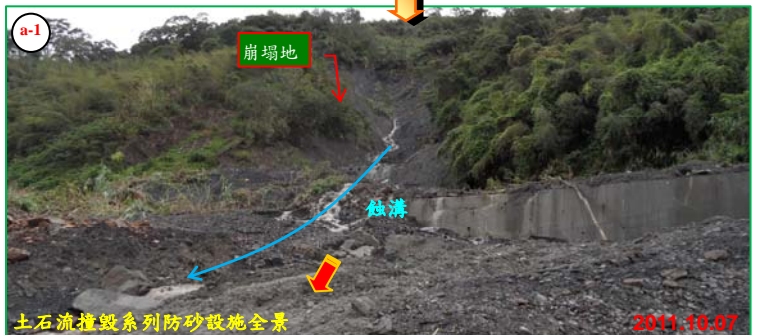
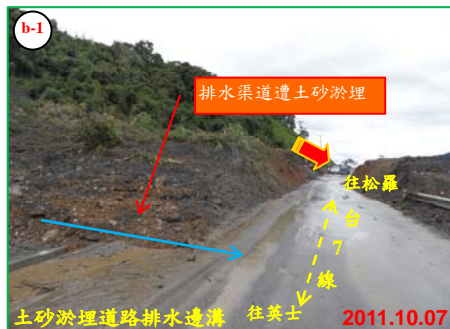
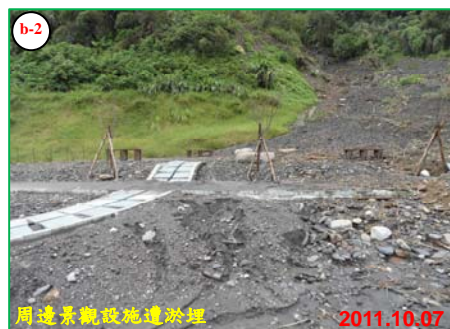
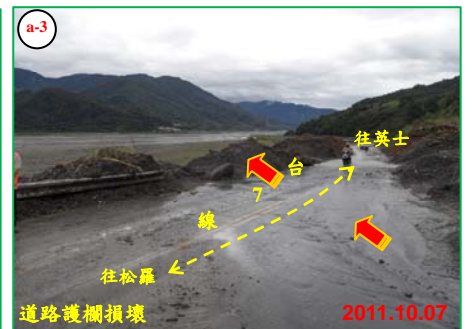
註1：坐標採 TWD97 系統
註2：降雨組體圖資料來源—水土保持局 土石流防災應變系統
