100年1001豪雨重大土石災例最速報

宜蘭縣一大同鄉英士村

100年1001豪雨-宜蘭大同-002

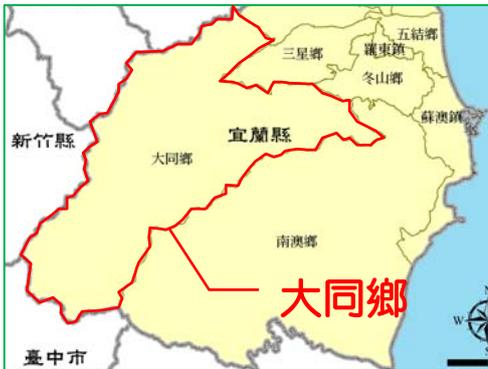
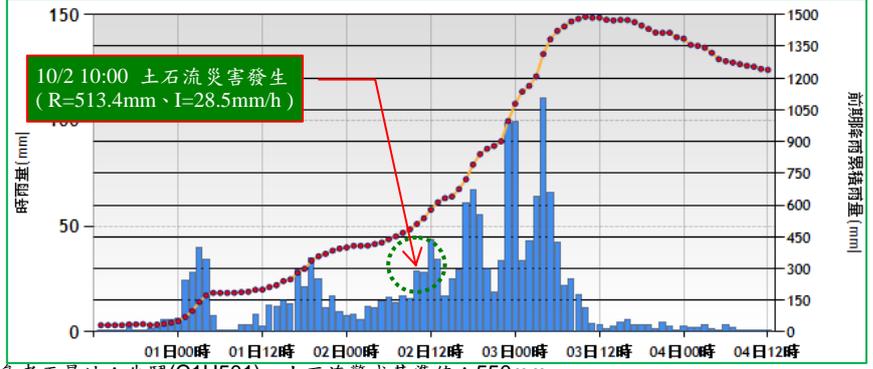
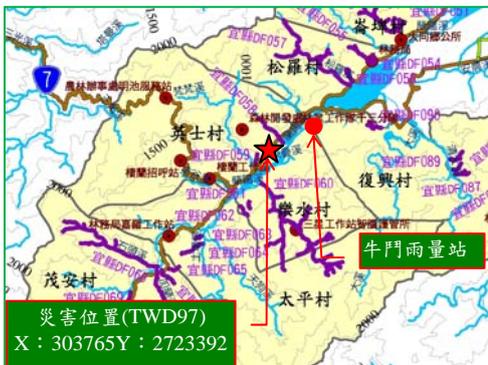
- ❖ 災區位置：台7線90K
- ❖ 災害發生時間：10月2日10時00分
- ❖ 災害類型：土石流(臨時編號宜縣004)、崩塌
- ❖ 有效累積雨量：513.4mm

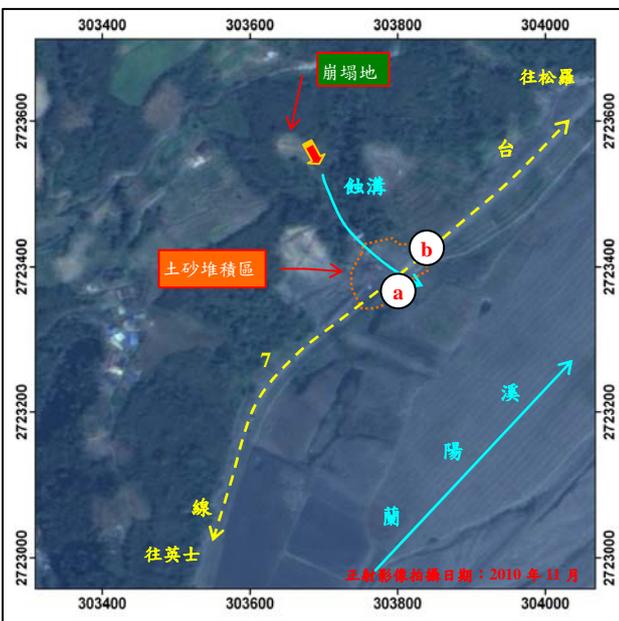
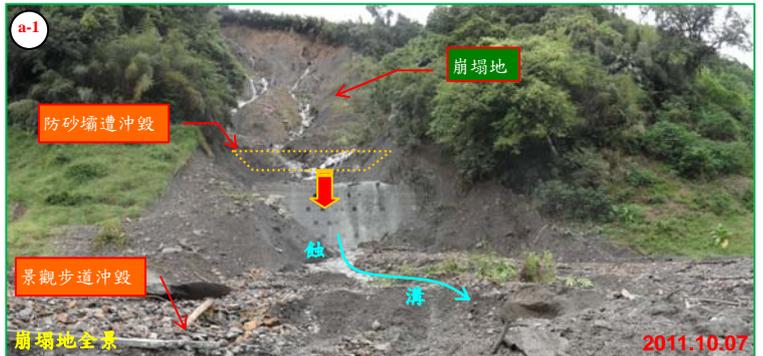
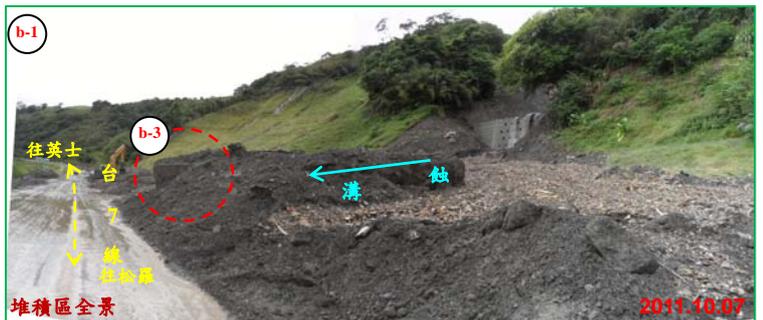
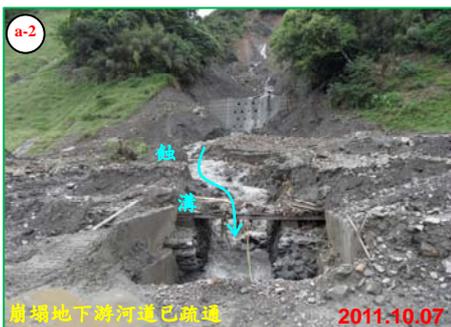
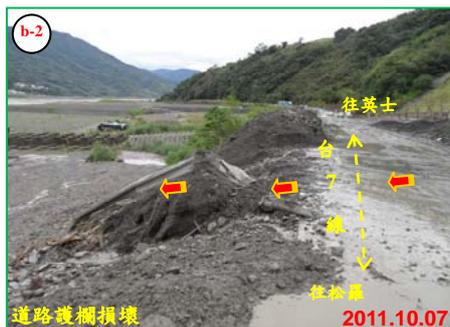
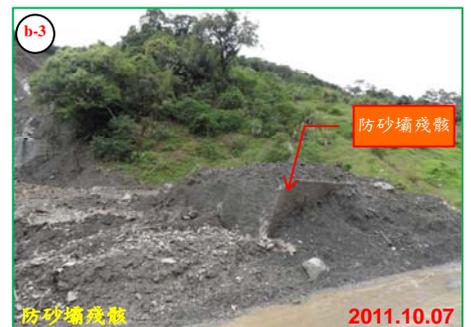
- ✓ 奈格颱風環流加上東北季風的共伴效應，在宜蘭地區降下豪雨，3天內在牛門雨量站降下超過1600mm雨量，造成台7線90K處山坡地，山洪暴發，引起土石流，沖毀防砂壩、擋土牆及台7線護欄，土砂於台7線及周遭景觀設施。
- ✓ 房屋受損：無。
- ✓ 道路毀損：台7線約100m。
- ✓ 人員傷亡：無。
