100年1001豪雨重大土石災例最速報

宜蘭縣一大同鄉復興村

100年1001豪雨-宜蘭大同-007
 ❖災區位置：泰雅一路451巷157號
 ❖災害發生時間：10月2日5時00分
 ❖災害類型：土石流(臨時編號宜縣006)
 ❖有效累積雨量：422.8mm

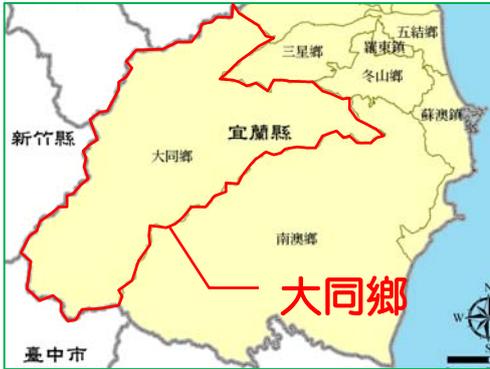
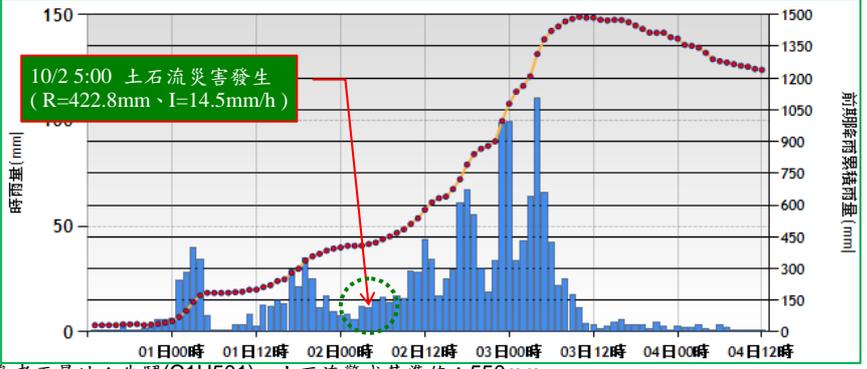
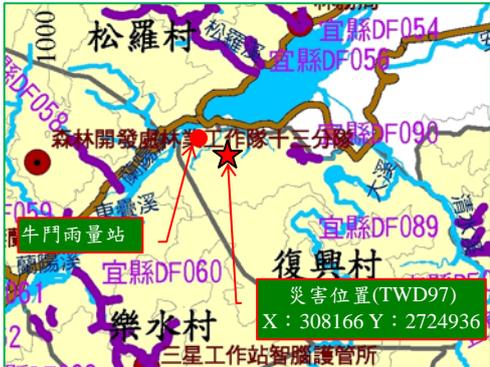
- ❖災損描述與統計：**
- ✓ 奈格颱風環流加上東北季風的共伴效應，二坑溪支流野溪上游坡地發生崩塌，大量雨水冲刷崩積土體形成料源，造成土石流災情。
 - ✓ 下游農舍、果園及既有防砂壩遭土石流淤埋。土石淤埋157號民宅旁果園及農舍
 - ✓ 土石撞擊：防砂壩及野溪旁蓄水池遭土石撞毀並淤埋。
 - ✓ 房屋受損：農舍1棟。
 - ✓ 道路毀損：無。
 - ✓ 人員傷亡：無

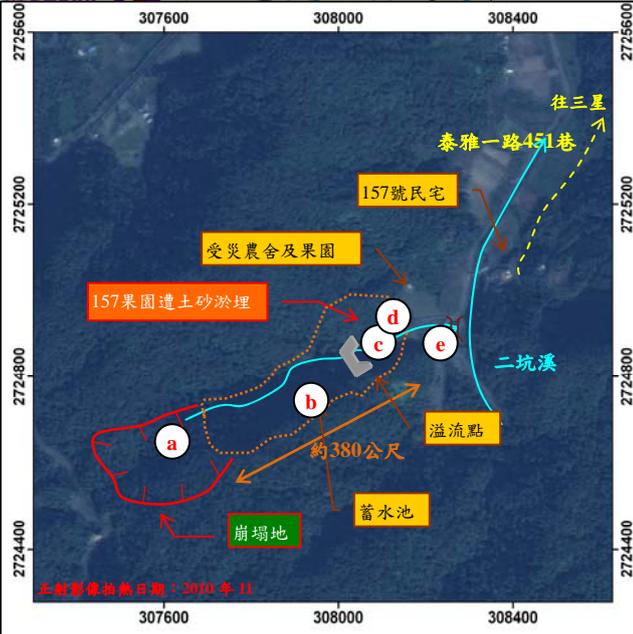
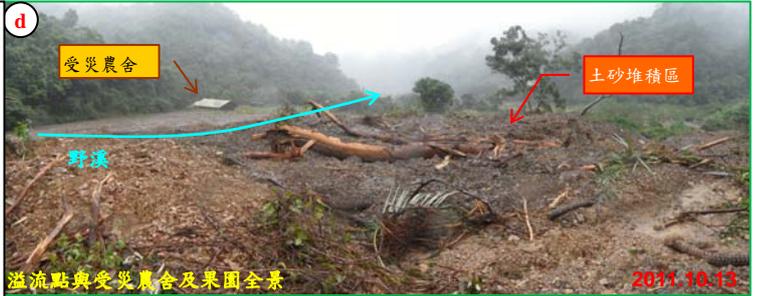
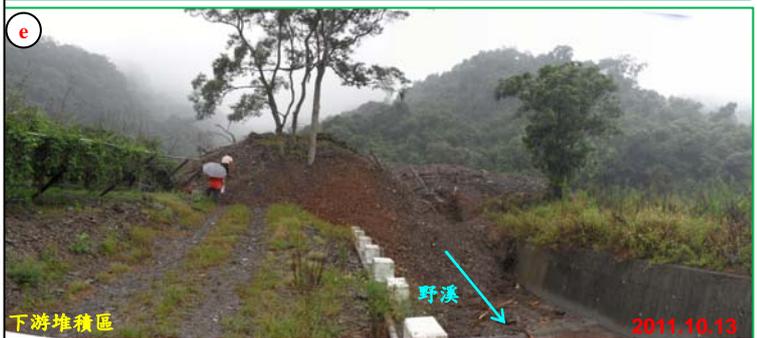
註1：坐標採TWD97系統
 註2：降雨組態圖資料來源—水土保持局土石流防災應變系統
