100年1001豪雨重大土石災例最速報

宜蘭縣—蘇澳鎮東澳里

100年1001豪雨-宜蘭蘇澳-001

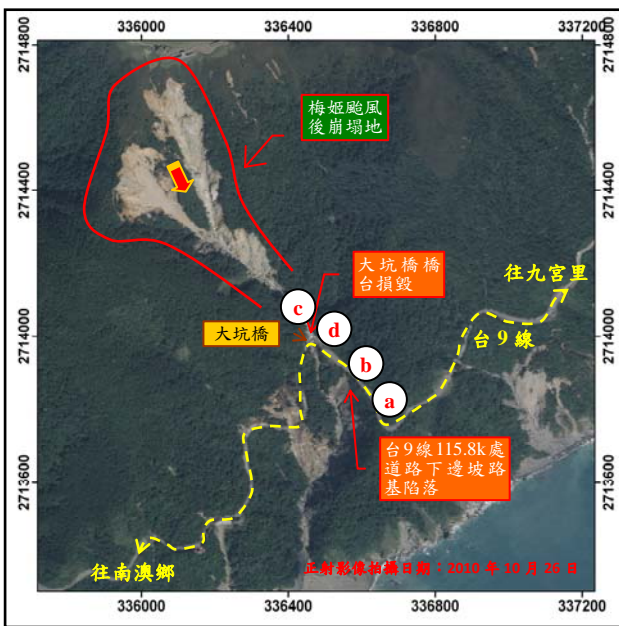
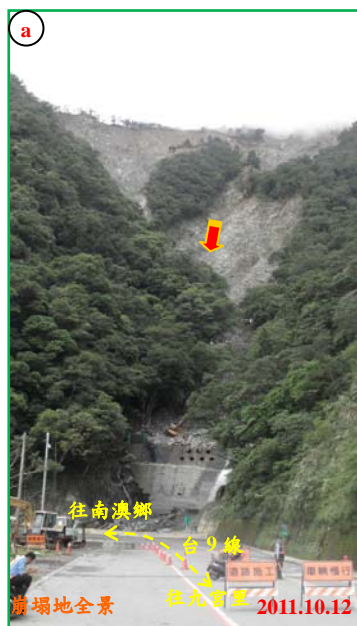
- ✓ 奈格颱風環流加上東北季風共伴效應致宜蘭地區降下豪雨，造成省道台9線 115.8k 處道路下邊坡路基陷落，路面護欄鋼筋外露。
- ✓ 大坑橋上游防落石網遭土石撞擊損壞，右岸橋台鋼筋外露。
- ✓ 房屋受損：無。
- ✓ 道路毀損：省道台9線約 100m。
- ✓ 人員傷亡：無。
