100 年南瑪都颱風重大土石災例最速報

100 年南瑪都颱風

屏東縣—恆春鎮墾丁里

100 年南瑪都颱風-屏東恆春-001

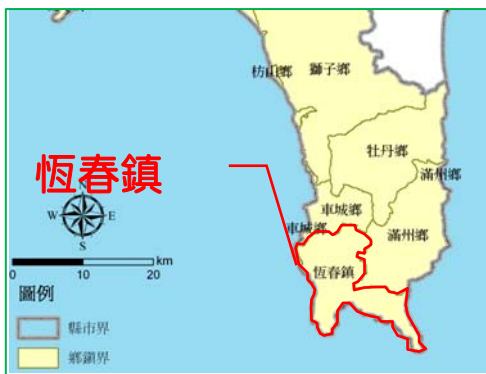
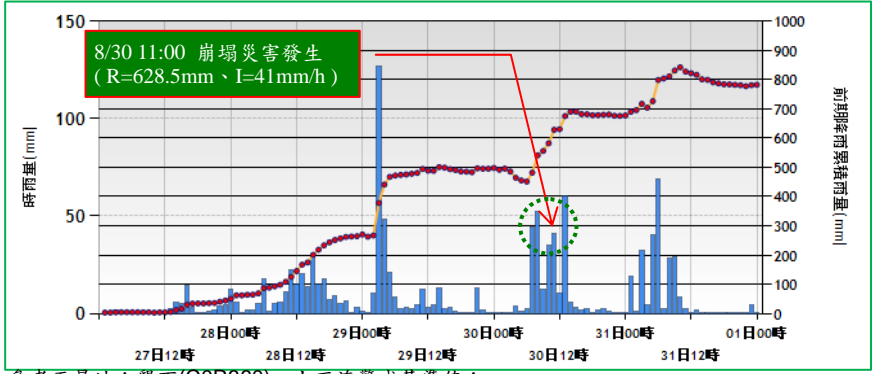
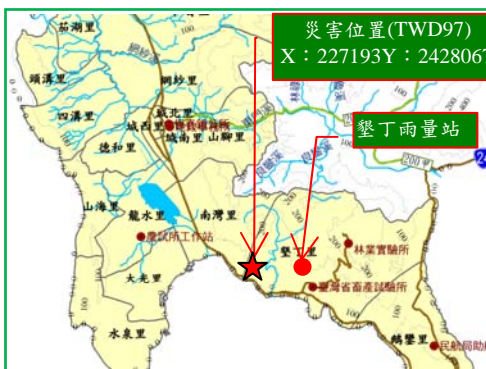
- ❖ 災區位置：恆春鎮墾丁里 (潭仔巷 2 號、21 號民宅)
- ❖ 災害發生時間：8 月 30 日 11 時 00 分
- ❖ 災害類型：崩塌、洪水
- ❖ 有效累積雨量：628.5mm

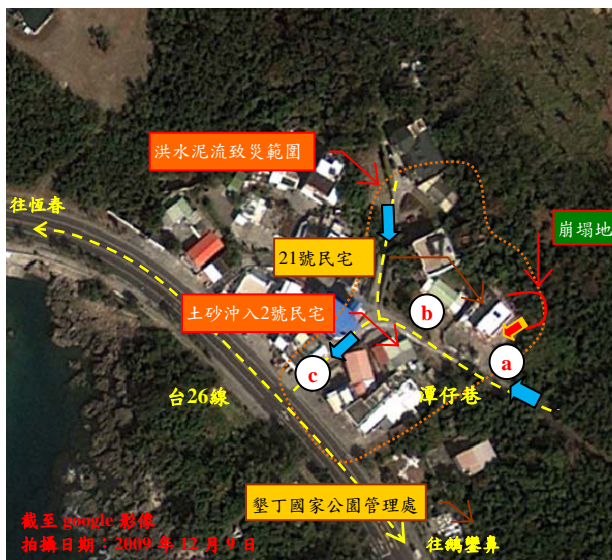
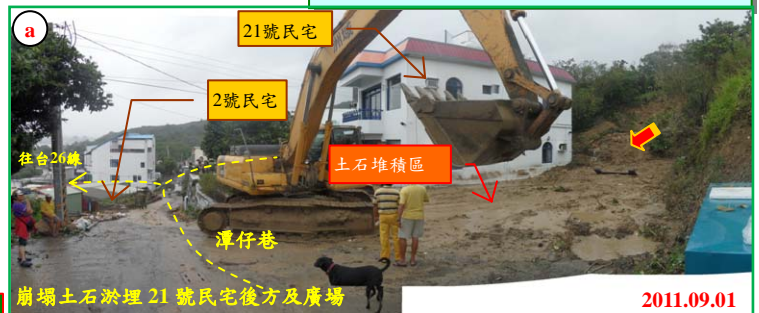
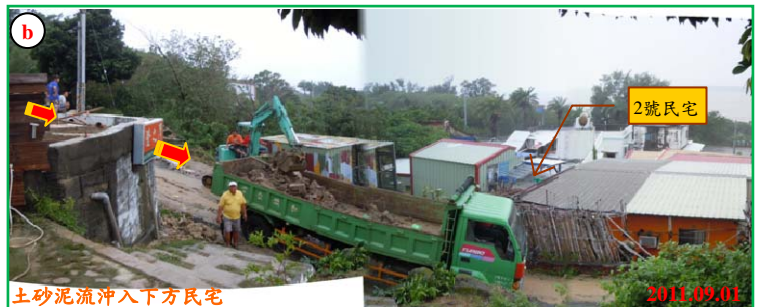
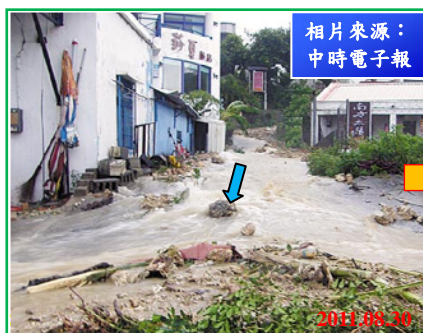
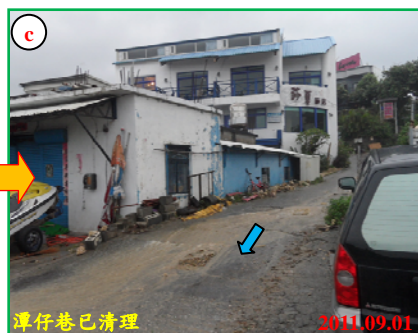
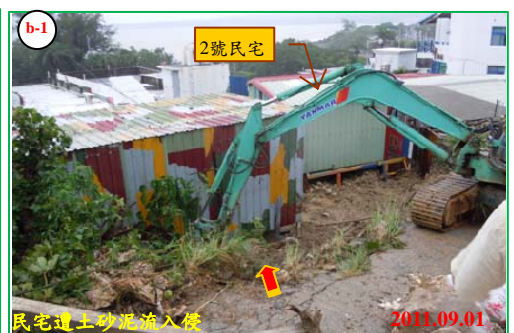
- ✓ 南瑪都颱風期間，墾丁潭仔巷 21 號民宅後方發生坡地崩塌災害，淤埋民宅後方及廣場，土砂泥流沿潭子路漫流，並流入 2 號民宅，所幸民眾已先行撤離，無人傷亡。潭仔巷內受洪水漫流入屋內致災住戶約 10 戶。
- ✓ 房屋受損：10 餘戶。
- ✓ 道路毀損：潭仔巷長約 50m。
- ✓ 人員傷亡：無。
