# 101年0610豪雨重大土石災例最速報

## 南投縣—仁愛鄉互助村

### 101年0610豪雨-南投仁愛-002

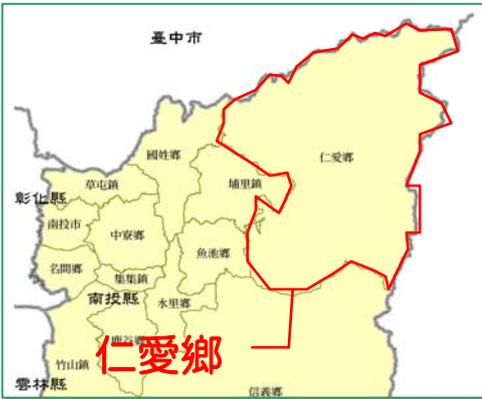
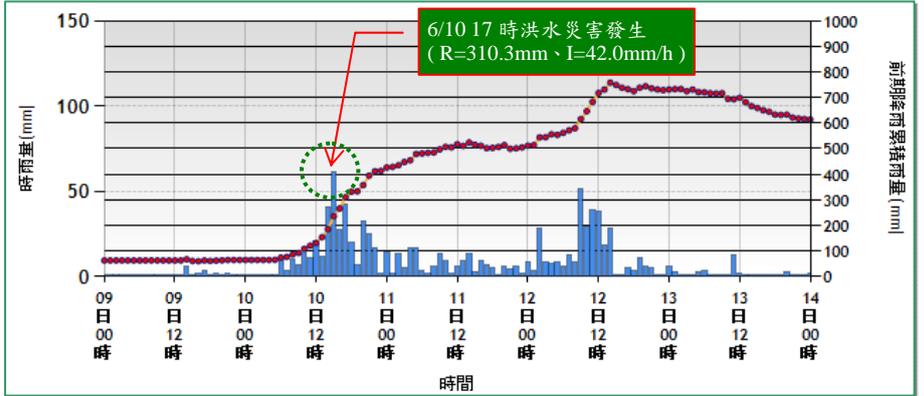
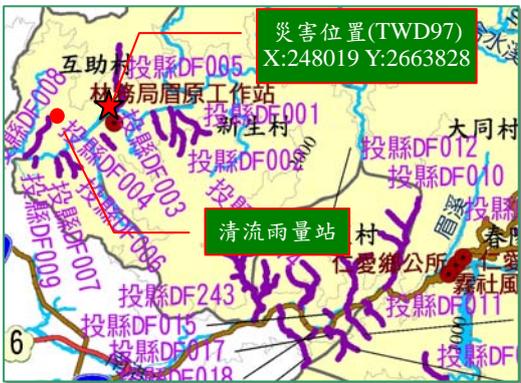
- ❖ 災區位置：中原橋上游約 1.2 公里 (眉原幹 110 分 29 電桿處)
- ❖ 災害發生時間：6 月 10 日 17 時
- ❖ 災害類型：洪水(沖刷)
- ❖ 有效累積雨量：310.3mm

- ✓ 北港溪溪水暴漲，淘刷中原橋上游凹岸，造成溪流右岸崩塌，危及西寶農路路基。
- ✓ 頂沖段非岩盤區域遭溪水淘刷流失，河岸線有後退趨勢。
- ✓ 中原橋上游右岸野溪挾帶土石沖刷而下，土砂溢出河道堆積於路面，阻斷往來眉原橋至果園之唯一聯絡道路。
