# 101年0610豪雨重大土石災例最速報

## 南投縣—仁愛鄉萬豐村

### 101年0610豪雨-南投仁愛-003

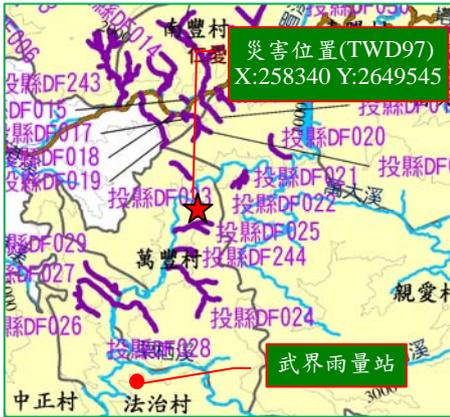
參考雨量站：武界(C11030) 土石流警戒基準值：250mm

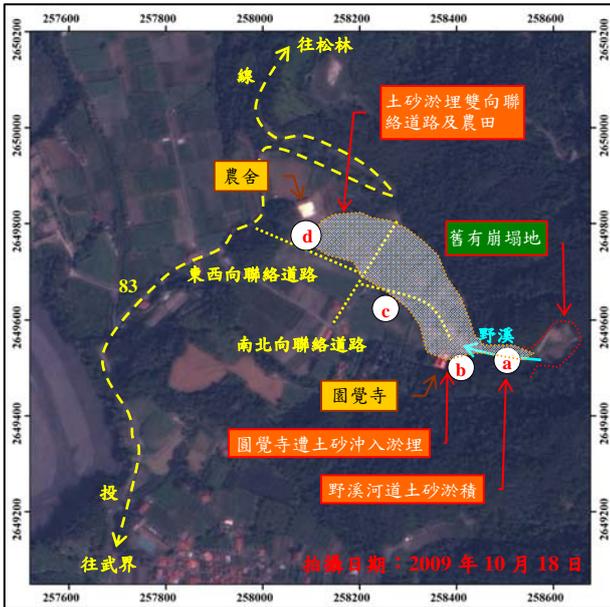
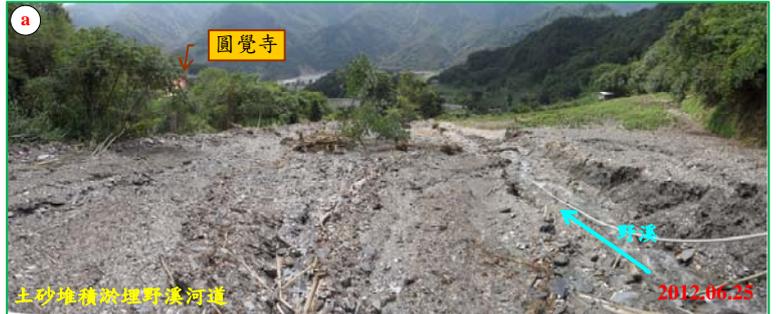
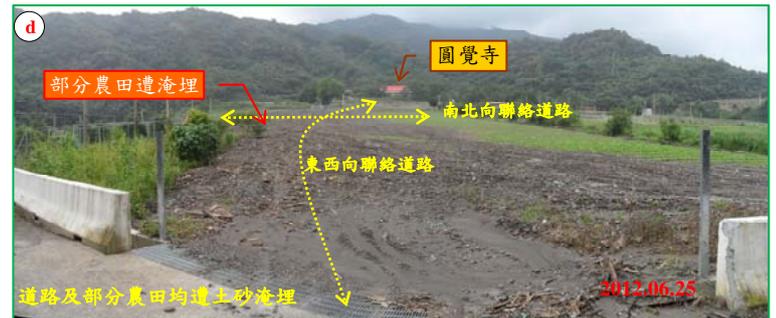
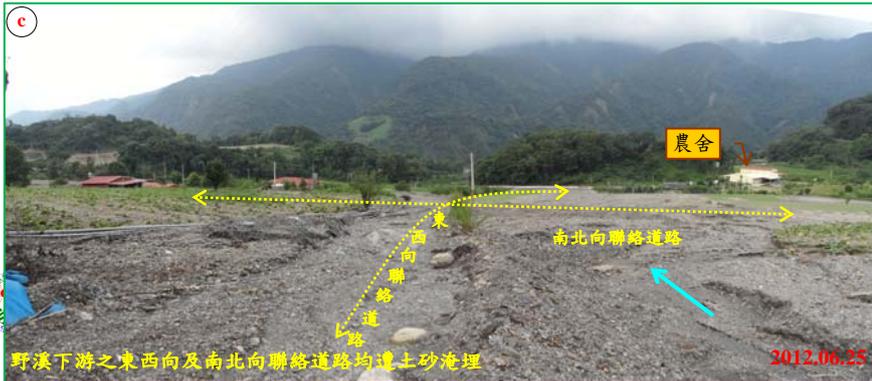
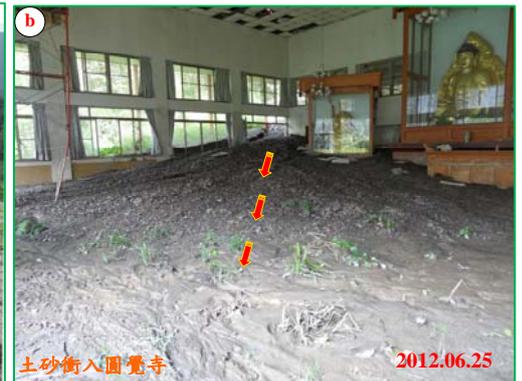
- ✓ 圓覺寺後方野溪挾帶坡面土砂而下，土砂衝入圓覺寺廟宇，並淤埋下游道路及農田，影響用路人通行。
- ✓ 道路毀損：東西巷及南北向聯絡道路淤埋共約400 m。
- ✓ 房屋受損：1棟。
