## 101年0610豪雨重大土砂災例最速報

# 台 中 市一和平區梨山里

### 101 年 0610 豪雨-台中和平-002

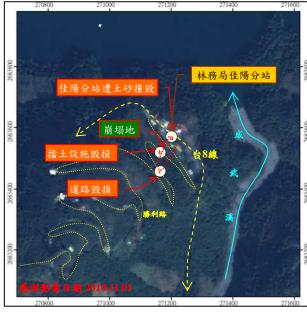
- ✓ 林務局東勢林管處佳陽分站,6月11日晚間18時,後方邊坡發生崩塌災害,土砂崩落直接撞毀 佳陽分站,崩落土砂堆置省道台8線,造成道路中斷。
- √坡面崩塌地造成勝利路多處毀損中斷,崩塌規模 長約 170 公尺、寬約 80 公尺、深約 1.5 公尺。
- ✓道路毀損:勝利路及台8線毀損共約300公尺。
- √人員傷亡:共計2人死亡。
- ✓房屋毀損:林務局佳陽分站 1 棟、民宅 1 棟。
