101 年天秤颱風重大土砂災例最速報

屏東縣—滿州鄉港口村

101 年天秤颱風-屏東滿州-001

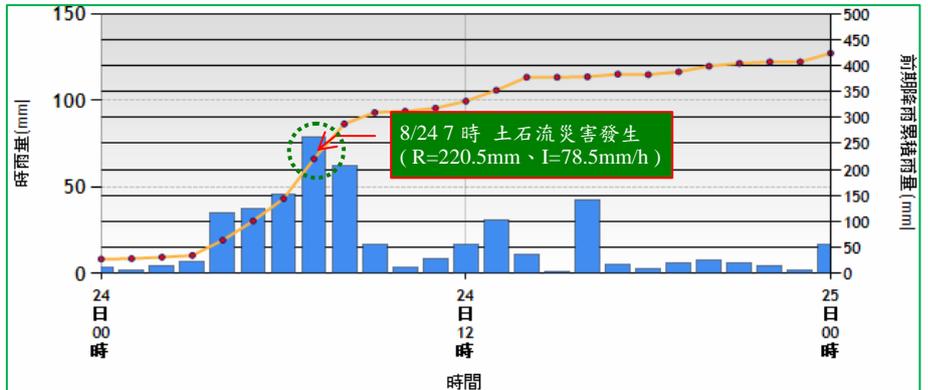
參考雨量站：佳樂水(C0R370) 土石流警戒基準值：600mm

- ❖ 災區位置：久光橋
- ❖ 災害發生時間：8月24日6時
- ❖ 災害類型：土石流、洪水
- ❖ 有效累積雨量：220.5mm

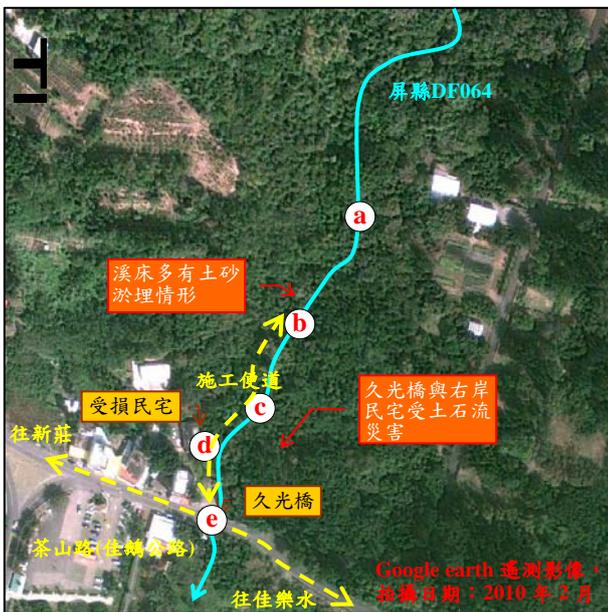
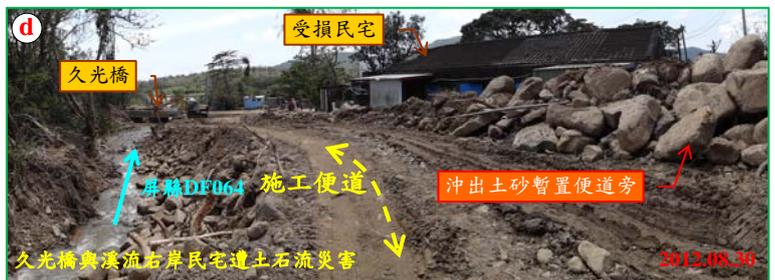
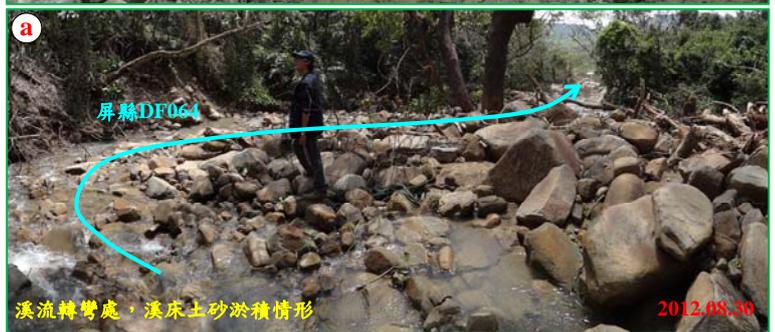
❖ 災損描述與統計：

- ✓ 土石流潛勢溪流屏縣 DF064 受天秤颱風連日豪雨影響，漂流木及土砂淤埋溪床致溪水溢流，發生土石流災害，造成溪流右岸 6 戶民宅及久光橋受災。
- ✓ 房屋受損：6 棟。
- ✓ 橋梁受損：久光橋遭土砂淤埋。
- ✓ 道路受損：茶山路遭土砂淤埋約 100m。
