101年蘇拉颱風重大土砂災例最速報

101年蘇拉颱風

宜蘭縣—南澳鄉碧侯村

101年蘇拉颱風-宜蘭南澳-001

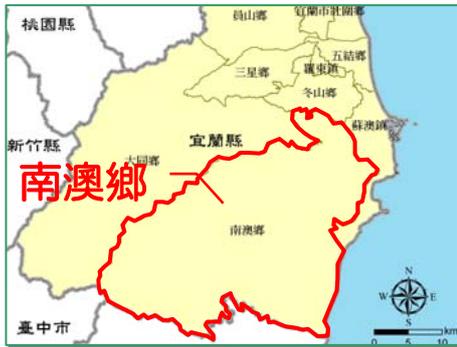
- ❖ 災區位置：碧侯社區活動中心
- ❖ 災害發生時間：8月2日2時
- ❖ 災害類型：土石流
- ❖ 有效累積雨量：668.9mm

- ✓ 蘇拉颱風期間，碧侯社區活動中心旁野溪因左側坑溝產出大量土砂，淘刷護岸背填土，土砂堆積至主流河道，並於主流橋涵處溢流，造成下游陽明路及果園土砂漫流堆積，鄰近民宅受到土石入侵。
- ✓ 土石淤埋：民宅 30 餘戶遭土石入侵淤埋，陽明路及鄰近街道土砂堆積。
- ✓ 土石沖刷：上游坑溝沖刷護岸工程背填土。

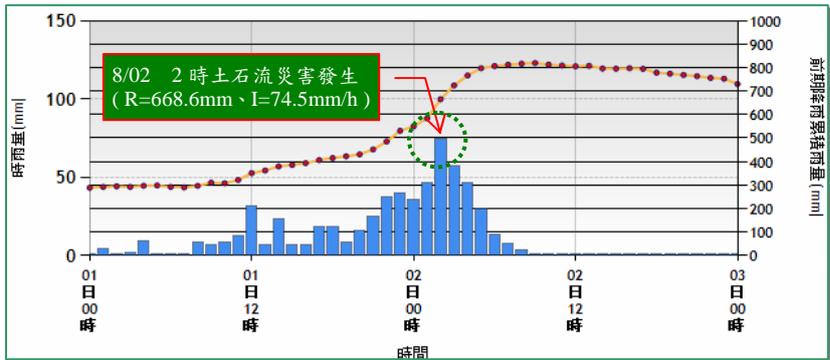
參考雨量站：南澳(C0U770) 土石流警戒基準值：450mm
