101年蘇拉颱風重大土砂災例最速報

101年蘇拉颱風

宜蘭縣—南澳鄉碧侯村

101年蘇拉颱風-宜蘭南澳-002

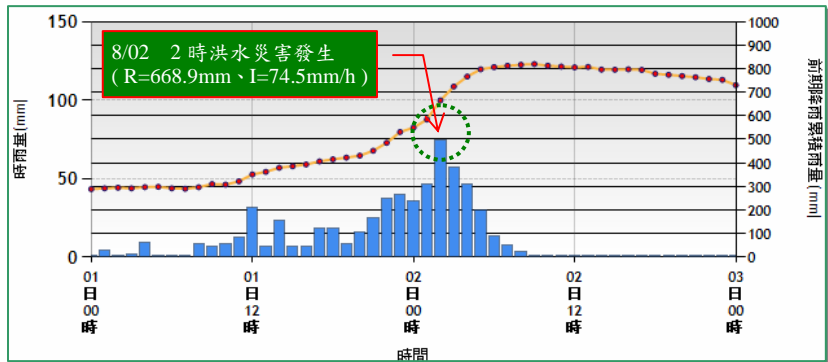
參考雨量站：南澳(C0U770) 土石流警戒基準值：450mm

- ❖ 災區位置：柑仔橋
- ❖ 災害發生時間：8月2日2時
- ❖ 災害類型：洪水、崩塌
- ❖ 有效累積雨量：668.9mm

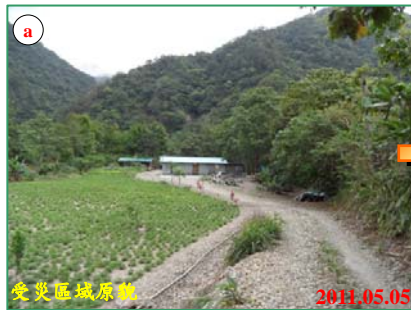
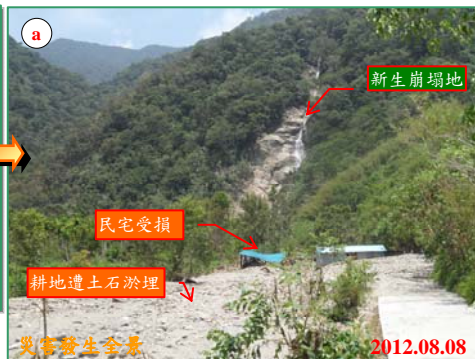
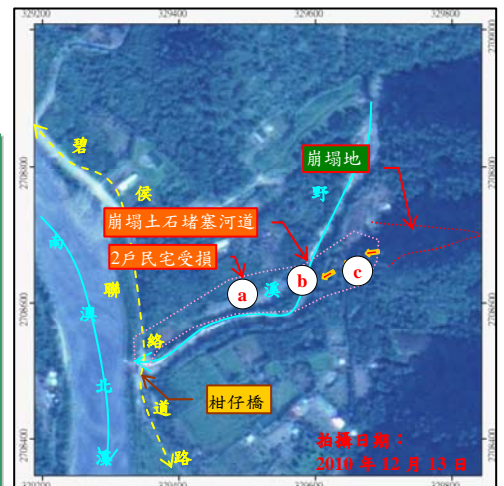
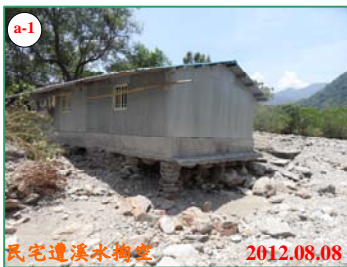
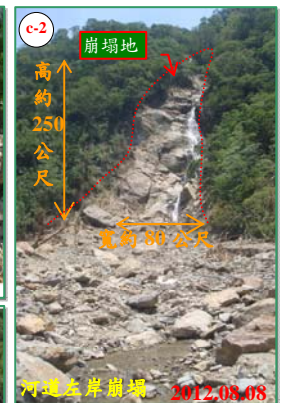
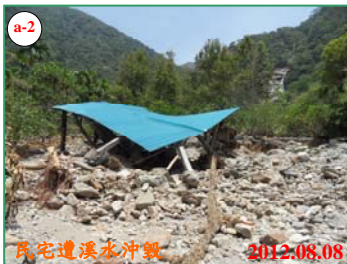
- ✓ 蘇拉颱風造成柑仔橋上游坡地崩塌，崩塌土石受到豪雨連移至柑仔橋野溪河道，造成河道堵塞，溪水溢淹沖毀右岸民宅兩戶。
- ✓ 土石淤埋：民宅2戶與居民耕地遭土石淤埋。
- ✓ 土石沖刷：溪水溢淹沖刷護岸工程，護岸外側土方流失。
