101年蘇拉颱風重大土砂災例最速報

101年蘇拉颱風

宜蘭縣一大同鄉南山村

101年蘇拉颱風-宜蘭大同-002

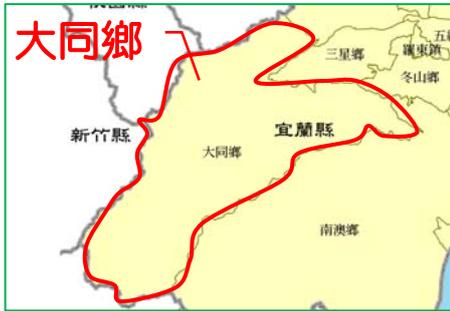
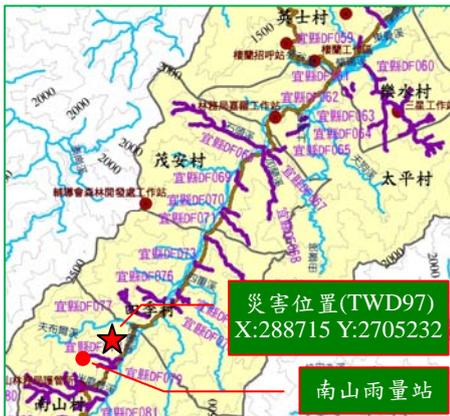
參考雨量站：南山(C1U720) 土石流警戒基準值：550mm

- ❖ 災區位置：米羅產業道路
- ❖ 災害發生時間：8月2日12時
- ❖ 災害類型：崩塌
- ❖ 有效累積雨量：733.02mm

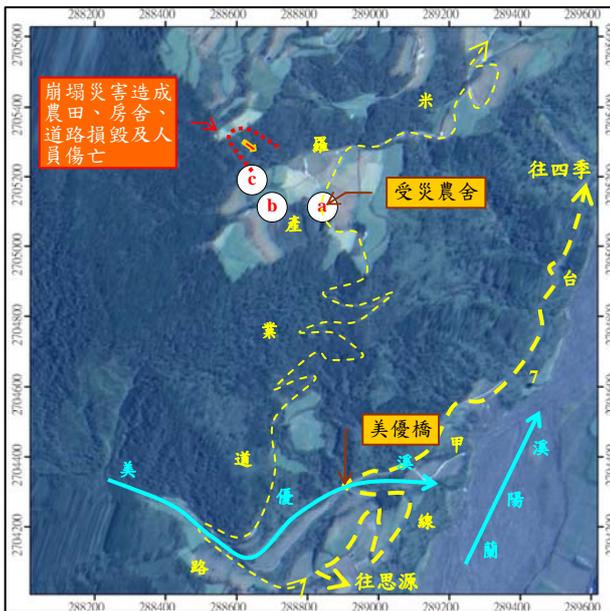
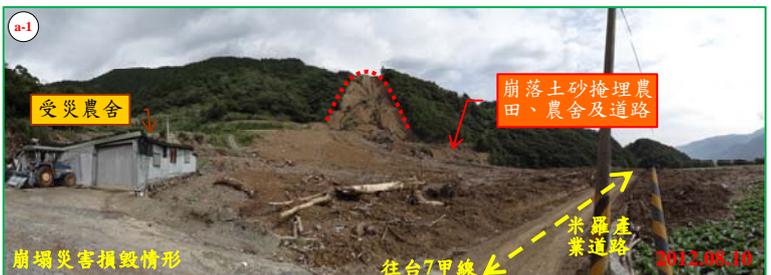
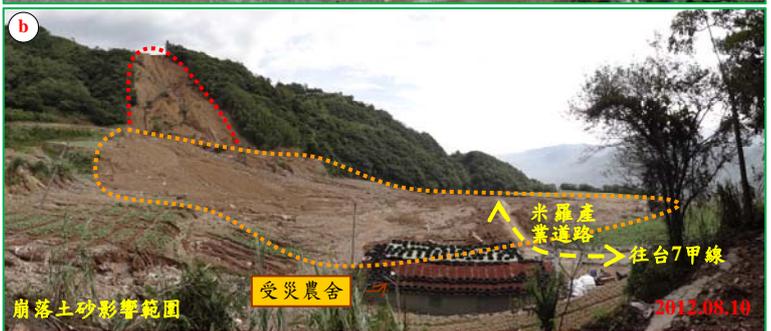
- ✓ 蘇拉颱風期間連日豪雨造成米羅產業道路旁農田上邊坡發生崩塌災害，崩塌地寬約 80m，長約 200m，崩落土砂掩埋下方農田、房舍及道路，造成 2 人死亡。
- ✓ 人員傷亡：2 人。
- ✓ 房屋受損：農舍 1 棟。
- ✓ 道路損毀：米羅產業道路約 100m。
