# 101年蘇拉颱風重大土砂災例最速報

## 宜蘭縣—大同鄉南山村

### 101年蘇拉颱風-宜蘭大同-003

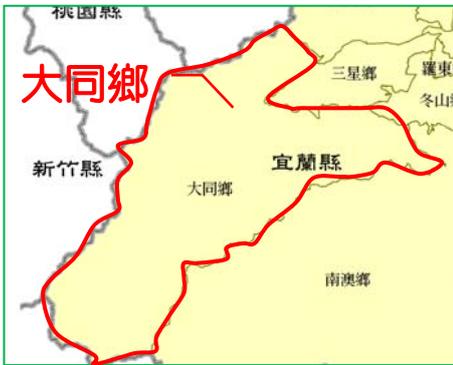
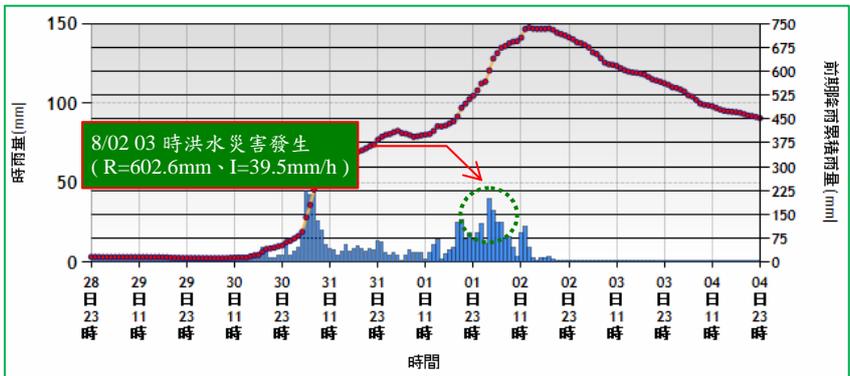
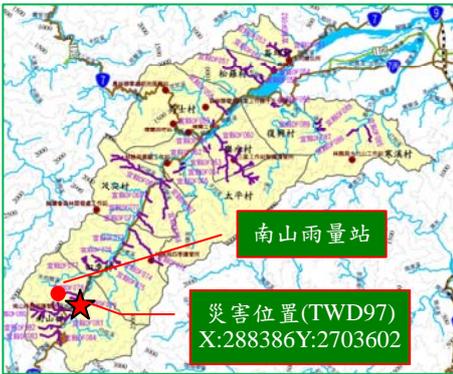
- ❖ 災區位置：南山村加油站
- ❖ 災害發生時間：8月2日3時
- ❖ 災害類型：洪水
- ❖ 有效累積雨量：602.6mm

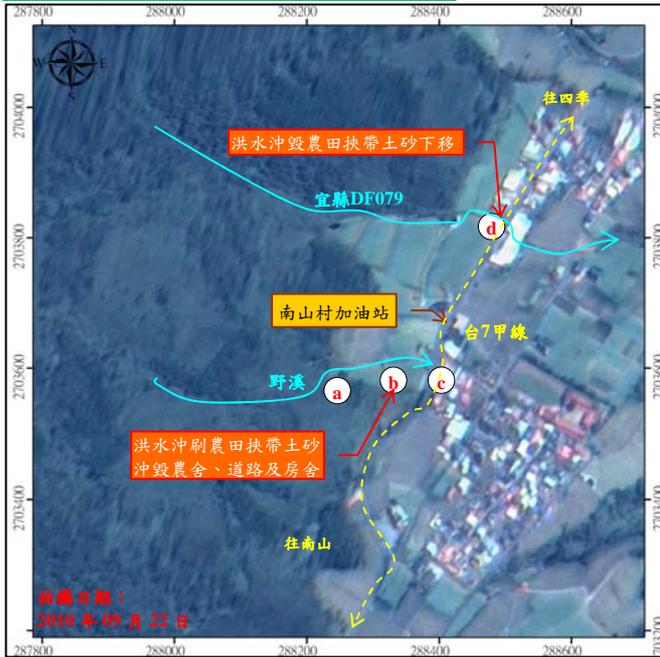
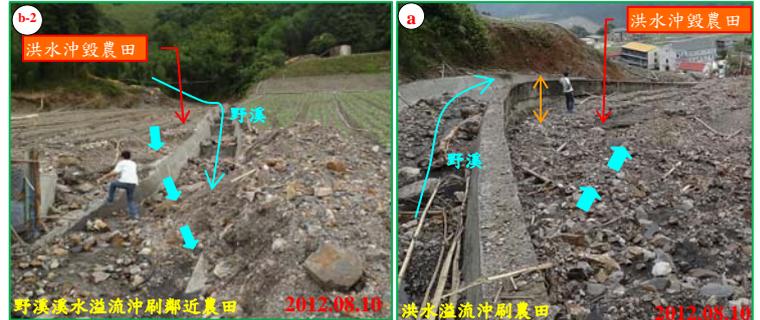
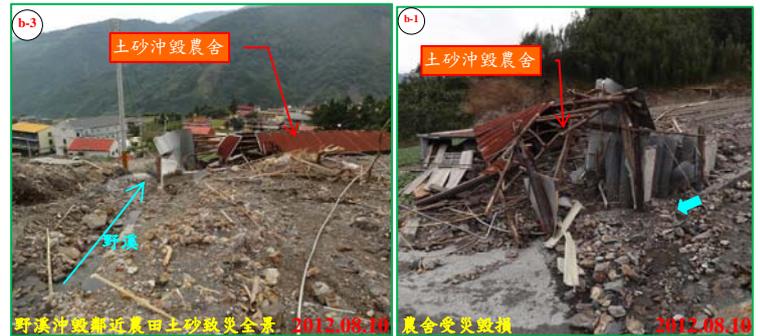
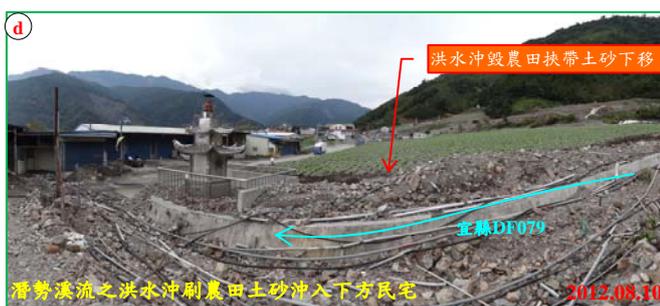
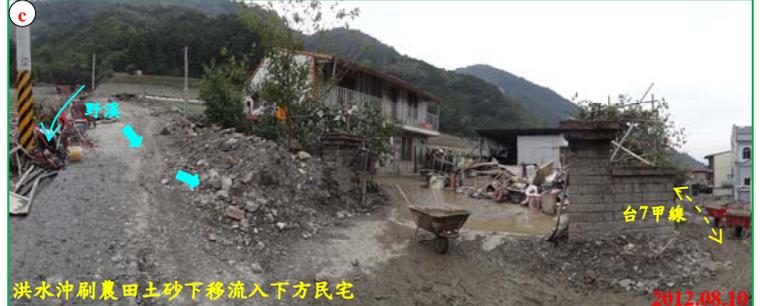
- ✓ 蘇拉颱風期間南山村加油站旁野溪及土石流潛勢溪流宜縣 DF079 溪水暴漲，水流冲刷鄰近農田造成洪水災害。
- ✓ 農田土砂遭溪水挾帶沖入省道台7甲線旁數戶民宅，農舍遭洪水及土石撞毀，所幸無人傷亡。
- ✓ 房屋受損：10棟
- ✓ 道路毀損：省道台7甲線約400公尺。
