102年0602地震重大土砂災例最速報

102年0602地震

南投縣—信義鄉望美村

102年0602地震-南投信義-001

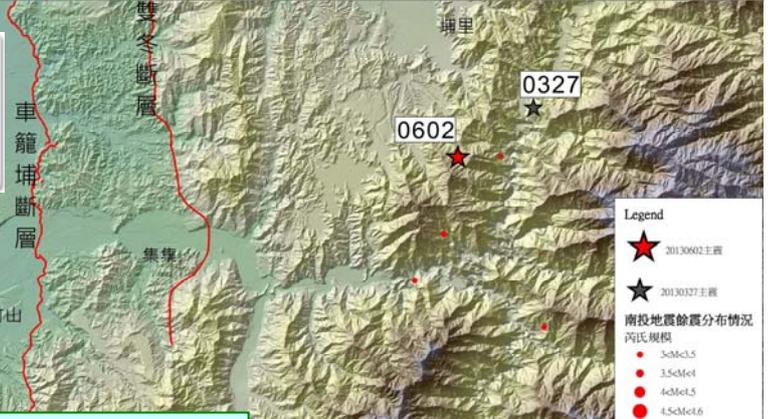
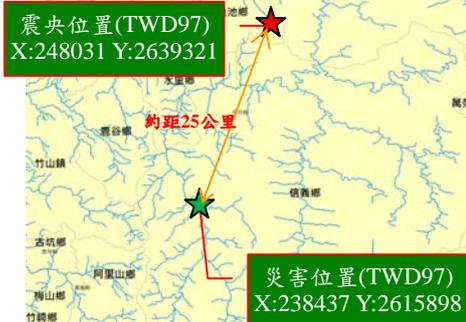
中央氣象局地震報告

雲林縣草嶺	6級	苗栗縣苗栗市	3級
南投縣日月潭	5級	高雄市桃源	3級
彰化縣二水	5級	新竹市	3級
嘉義縣阿里山	5級	桃園縣中壢	3級
彰化縣彰化市	5級	臺南縣臺南市	3級
臺中市大社	5級	宜蘭縣宜蘭市	3級
嘉義市	5級	新北市	3級
臺南市	5級	屏東縣九如	3級
花蓮縣壽豐	4級	臺北市	3級
雲林縣斗六市	4級	屏東縣屏東市	3級
花蓮縣花蓮市	4級	澎湖縣馬公市	3級
苗栗縣竹山	4級	桃園縣桃園市	3級
臺東縣長濱	4級	高雄市	3級
臺中市	4級	新竹縣竹東	2級
南投縣南投市	4級	新竹縣竹北市	2級
宜蘭縣南山	3級	基隆市	2級

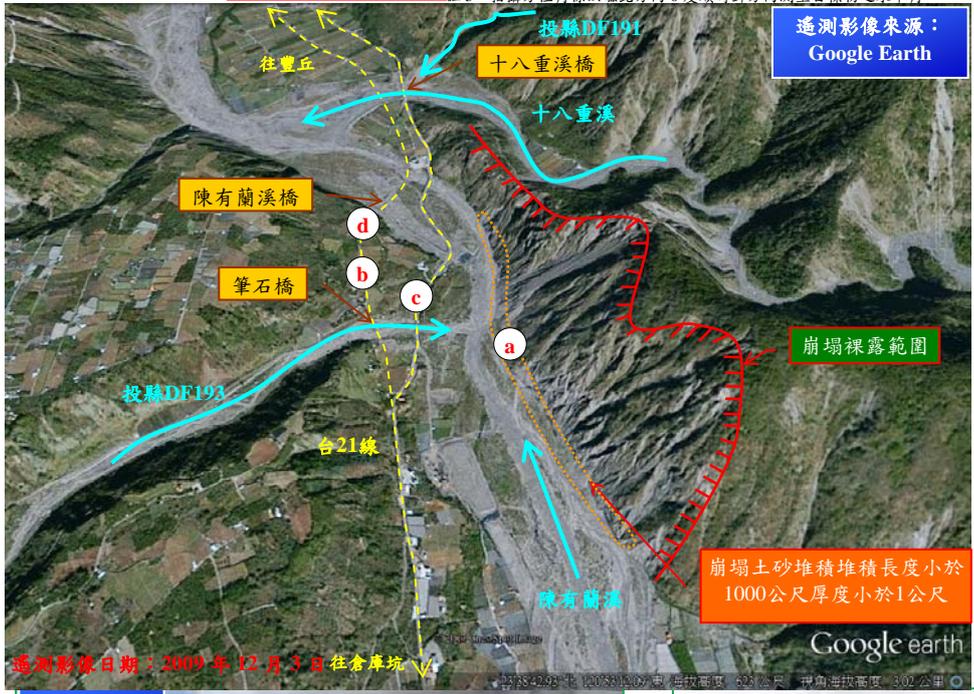
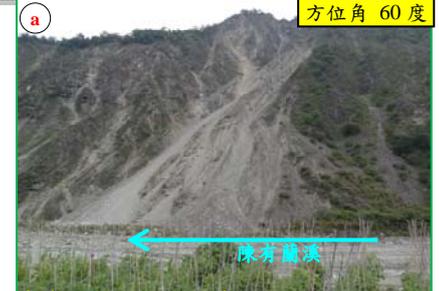
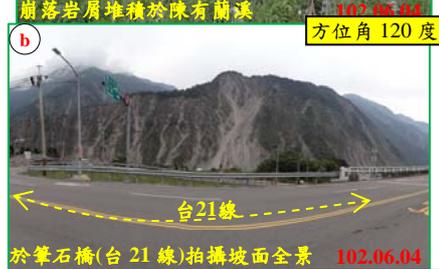
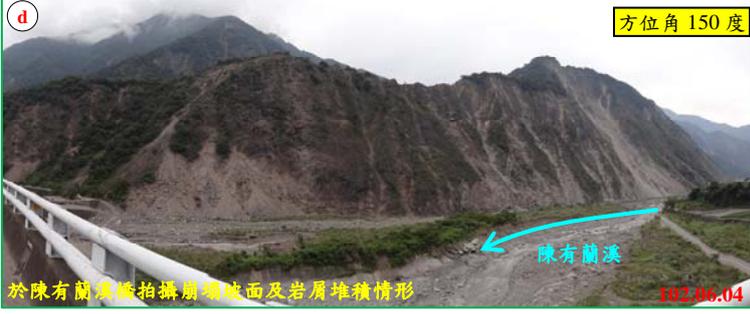
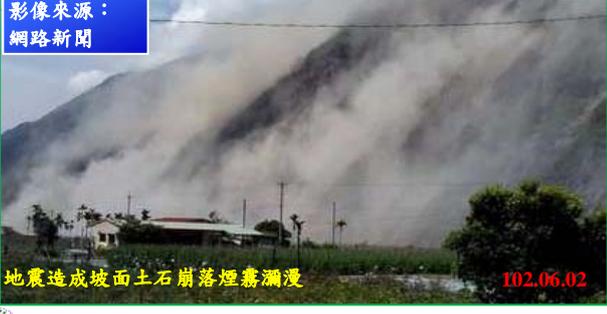
- ✓ 災情描述：南投縣仁愛鄉盲斷層引發芮氏規模 6.5 地震，造成信義鄉望美村發生坡面崩塌。地震前坡面植生稀疏且多處裸露，本次地震後原裸露面受風化作用及地震外力影響，造成表層風化岩屑沿陡斜坡面滑落。
- ✓ 災害規模及災損統計：破碎之土砂岩屑堆積長度小於 1000 公尺，堆積厚度小於 1 公尺，暫無影響陳有蘭溪河道通洪，本災例無造成人員傷亡。
