102年0602地震重大土砂災例最速報

102年0602地震

南投縣—鹿谷鄉鳳凰村

102年0602地震-南投鹿谷-001

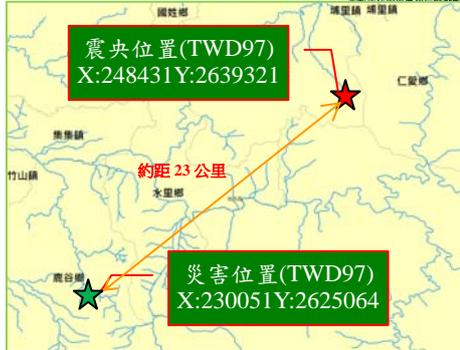
- ❖ 災區位置：投56線 9K~9.5K
- ❖ 災害發生時間：6月2日 14時
- ❖ 災害類型：崩塌(山崩)
- ❖ 地震深度：14.5公里
- ❖ 芮氏規模：6.5
- ❖ 震度：5級
- ❖ 震央位置：南投縣政府東方 29.3 公里 (位於南投縣魚池鄉)

- ✓ 災情描述：南投縣仁愛鄉官斷層引發芮氏規模 6.5 地震，於鹿谷鄉鳳凰村之清水溝溪河道坡面發生崩塌，土體堆積清水溝溪造成堵塞。
- ✓ 災害規模及災損統計：清水溝溪右側河岸崩塌地規模概估，長約 180 公尺、寬約 60 公尺，坡度大於 30 度，最大崩塌深度約 2 公尺。上緣部分崩塌坡面視已可見岩層露出，坡面土石沿岩面滑落。投56線道路 9.5K 處上邊坡崩塌落石影響交通，崩塌長約 90 公尺、寬約 15 公尺，坡度大於 30 度，調查時仍有巨石堆積於坡面。
