# 102 年其他重大土砂災例最速報

## 嘉義縣—竹崎鄉桃源村

**102 年其他-嘉義竹崎-001**

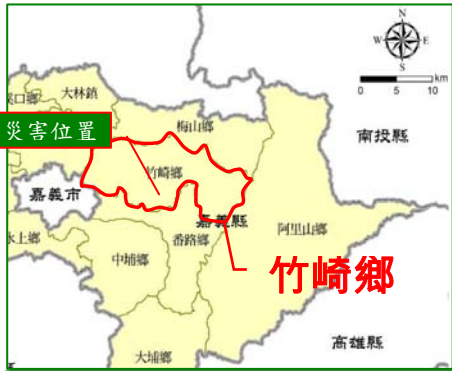
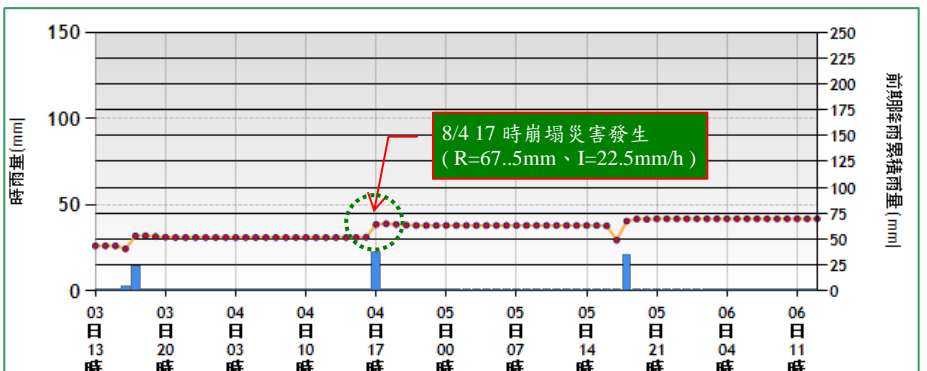
- ✓ 災情描述：竹崎鄉桃源村仁宇橋下游坡面因連日午後雷陣雨影響，坡面土體順沿陡峭坡面快速滑落而下，河道左側護岸遭崩塌土砂掩埋，崩落土砂堆積於濁水溪河道，造成洪水溢淹，農園受損。竹崎鄉公所辦理緊急清疏，維持原河道暢通。本次災害無造成人員傷亡。
- ✓ 災害規模：崩塌長 150 公尺、寬 60 公尺；堆積區長 80 公尺、寬 40 公尺、堆積深 2.5 公尺以上。崩塌冠部呈陡峭(大於 45%)裸露岩面。
- ✓ 災損統計：洪水溢淹造成 1 座農園受損，面積約 0.5 公頃。

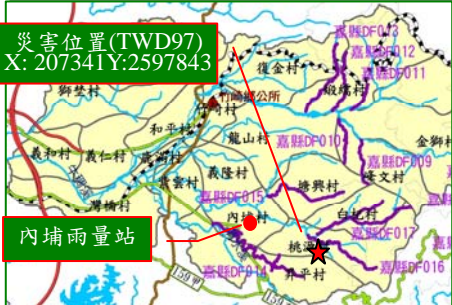
參考雨量站：內埔(C1M490) 土石流警戒基準值：350mm

- ❖ 災區位置：嘉 128 線(仁宇橋)
- ❖ 災害發生時間：8 月 4 日 17 時
- ❖ 災害類型：崩塌(山崩)、洪水
- ❖ 有效累積雨量：67.5mm
