102年康芮颱風重大土砂災例最速報

102年康芮颱風

台中市—霧峰區坑口里

102年康芮颱風-台中霧峰-001

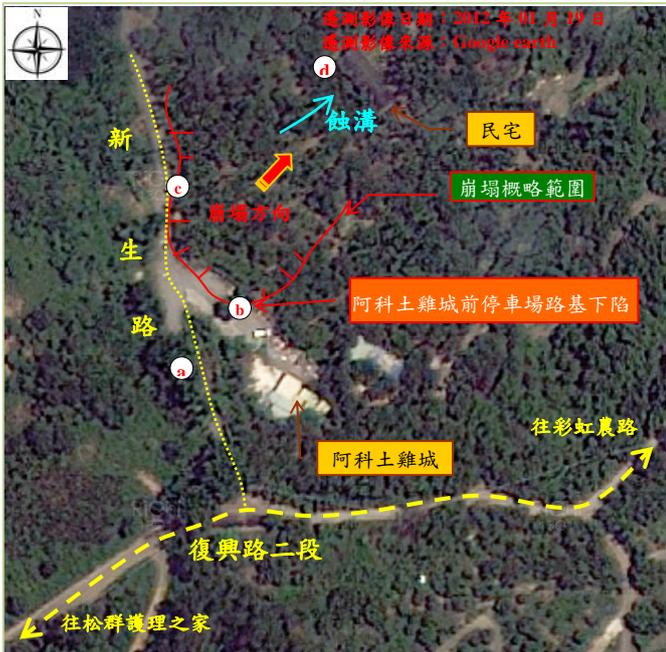
遙測影像日期：2012年08月29日
遙測影像來源：Google earth

- ✓ 災情描述：受康芮颱風外圍環流及西南氣流影響，台中地區連日豪雨，霧峰區坑口里發生崩塌災害，地表坡面沉陷滑動位移，阿科土雞城前停車場路基流失、道路上邊坡擋土牆開裂、地表擠壓隆起龜裂、電桿設施損毀，災害當時電力中斷無人員傷亡。
- ✓ 災害規模：坡面龜裂長度約50公尺，長度30公尺邊坡擋土牆開裂，滑動範圍約2500平方公尺。邊坡下方民宅旁出現1條蝕溝。
- ✓ 災損統計：路面毀損50平方公尺，土雞城前停車場流失路基約50平方公尺，長度30公尺擋土牆開裂，電桿傾斜約5支。
