102年康芮颱風重大土砂災例最速報

102年康芮颱風

台中市—霧峰區坑口里

102年康芮颱風-台中霧峰-002

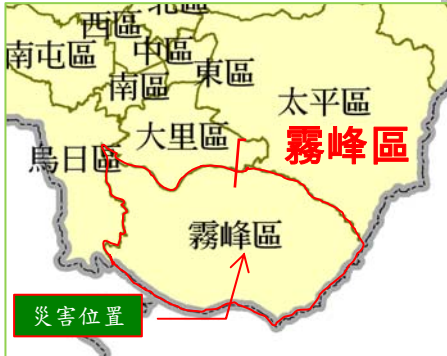
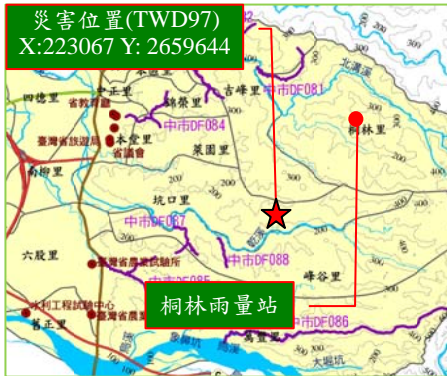
災害位置

- ❖ 災區位置：彩虹農路(復興路二段，松群護理之家東北方700公尺)
- ❖ 災害發生時間：8月29日13時
- ❖ 災害類型：崩塌(山崩)
- ❖ 有效累積雨量：260.8mm

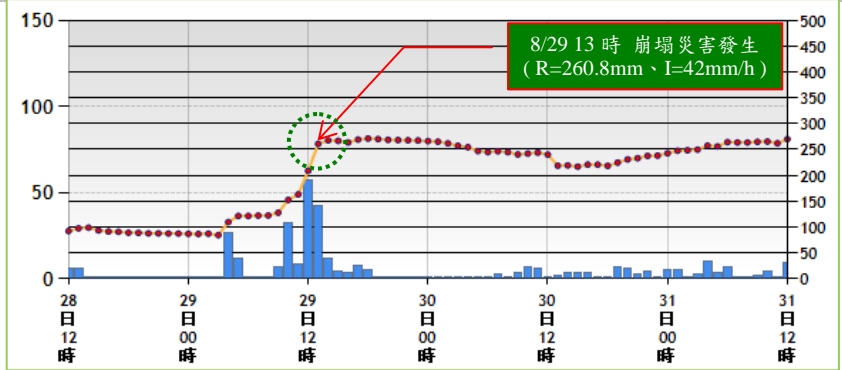
參考雨量站：桐林(C1F9B0) 土石流警戒基準值：-mm

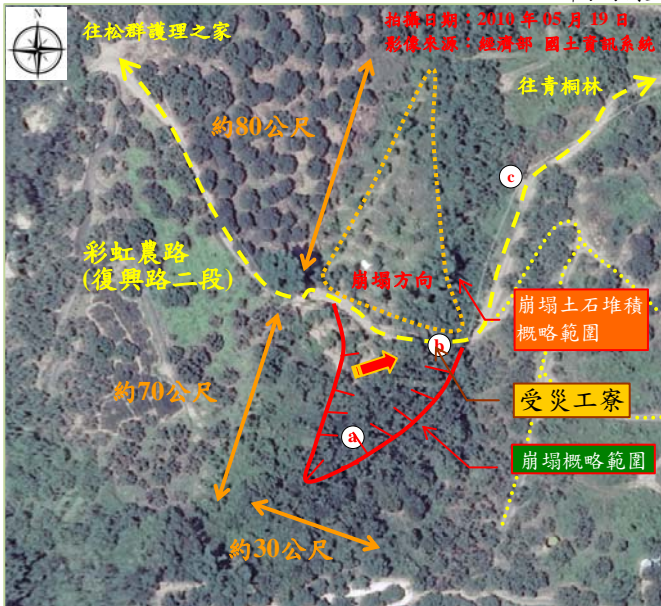
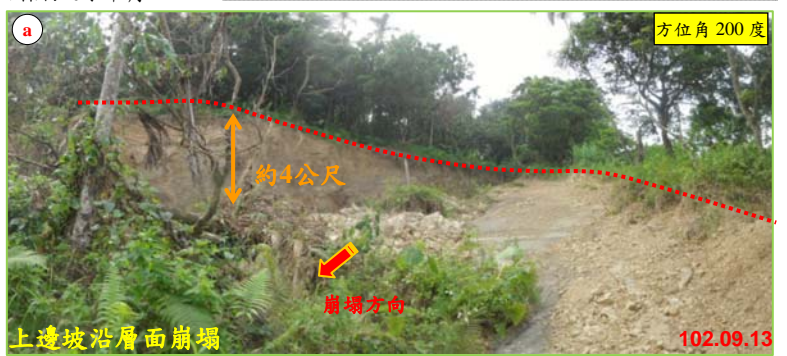
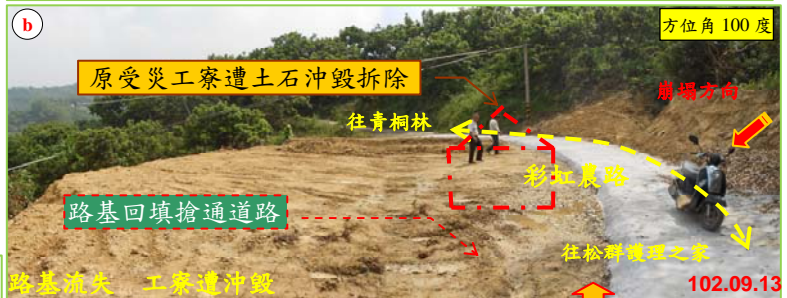
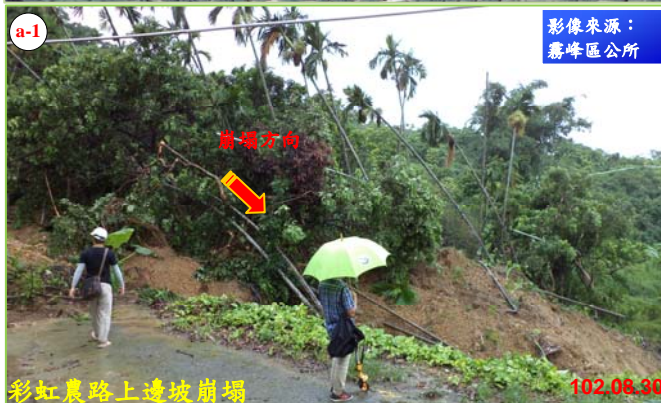
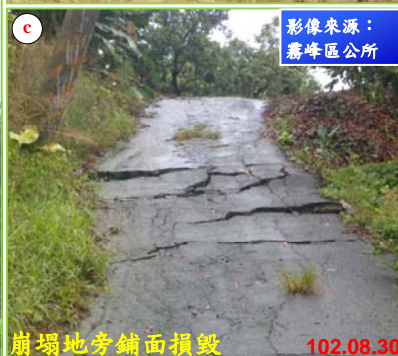
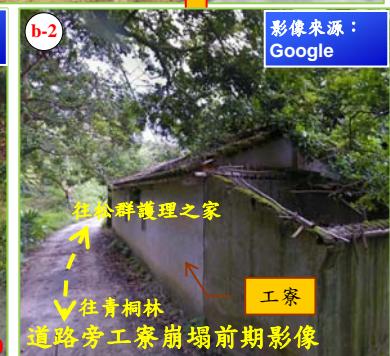
- ✓ 災情描述：受康芮颱風外圍環流及西南氣流影響，台中地區連日豪雨，霧峰區坑口里發生崩塌災害，彩虹農路上邊坡發生山崩，邊坡土石滑落而成崩解四散狀，撞毀磚造工寮一棟，並造成路基流失交通中斷，電桿設備遭撞毀。
- ✓ 災害規模：崩塌坡面長70公尺，寬30公尺，坡度65~70度，崩塌面積約0.19公頃，土砂量約5700立方公尺，堆積面積約0.23公頃。
- ✓ 災損統計：路基流失30公尺，撞毀磚造工寮1棟，電桿損毀約4支，鋪面損毀約10公尺。
