102年康芮颱風重大土砂災例最速報

102年康芮颱風

台南市—新化區大坑里

102年康芮颱風-台南新化-001

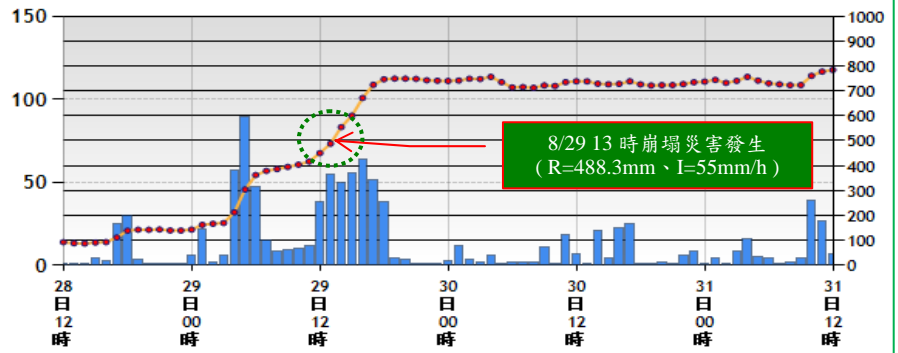
參考雨量站：虎頭埤(C10970) 土石流警戒基準值：-mm

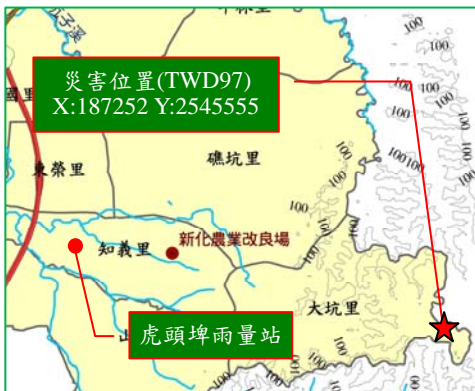
- ◆災區位置：大坑尾漢龍宮(大坑里3鄰大坑尾102之1號)
- ◆災害發生時間：8月29日13時00分
- ◆災害類型：崩塌(山崩)
- ◆有效累積雨量：488.3 mm

- ✓災情描述：受今年入秋的第一道鋒面南下，加上旺盛西南風雙重影響，台南市降下豪雨，新化區大坑尾漢龍宮後方發生崩塌，土石入侵民宅，造成民宅受損並造成人員受傷。
- ✓災害規模：崩塌坡面長20公尺，寬40公尺，坡度50~60度，崩塌面積約800平方公尺，土砂量約400立方公尺。
- ✓災損統計：3位民眾受傷，1戶民宅建物損毀，室內家電器具遭土石淹埋。
