102 年康芮颱風重大土砂災例最速報

102 年康芮颱風

嘉義縣 — 中埔鄉東興村

102 年康芮颱風-嘉義中埔-001

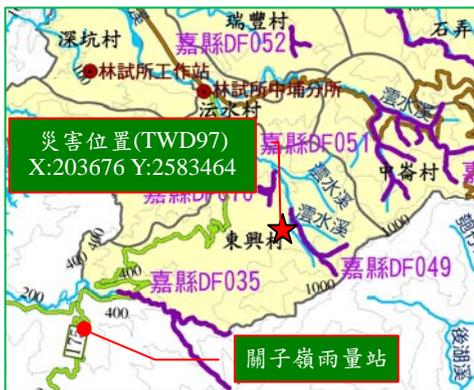
參考雨量站：關子嶺(COX020) 土石流警戒基準值：400mm

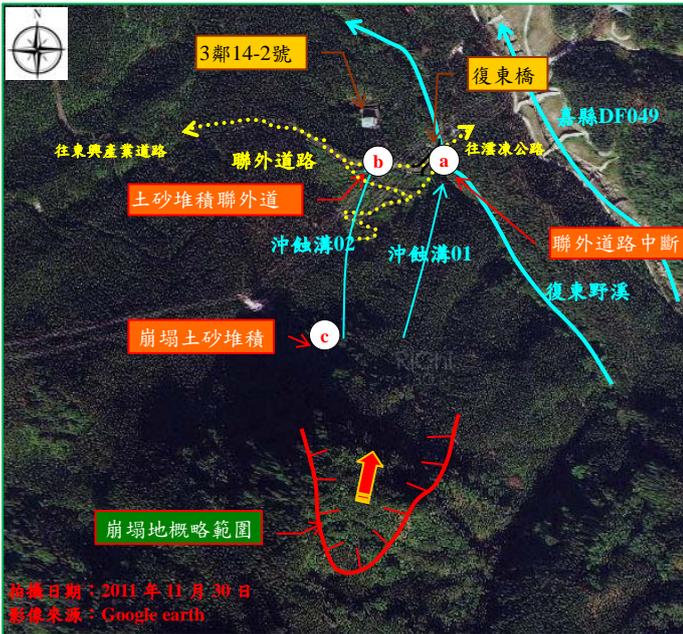
拍攝日期：2013 年 11 月 30 日
 影像來源：Google earth

- ✓災情描述：受康芮颱風外圍環流及西南氣流影響，嘉義地區連日豪雨造成嘉義縣中埔鄉發生崩塌災害。訪查村長提到崩塌前山區 8/27~8/28 降下大雨造成崩塌後，土石堆積於裸坡，並於 8/29 豪雨形成沖蝕溝，沖毀聯外道路。
- ✓災害規模：崩塌坡面面積約 52000 平方公尺，土砂量約 100000 立方公尺，坡面已受雨水沖蝕形成 2 條沖蝕溝，水砂漫流道路約 70 公尺。
- ✓災損統計：土砂堆積道路長度約 70 公尺，聯外道路交通中斷，沖毀簡易自來水管路。

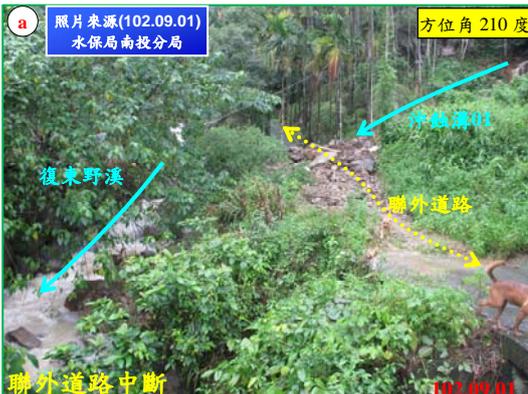
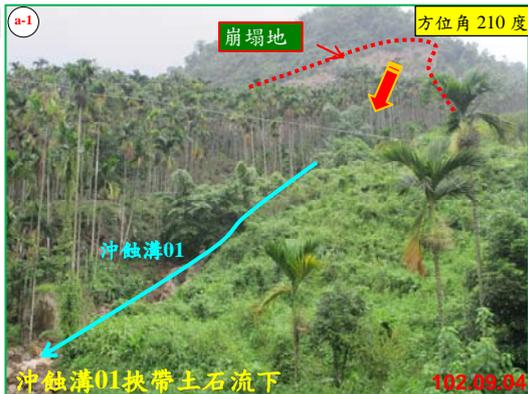
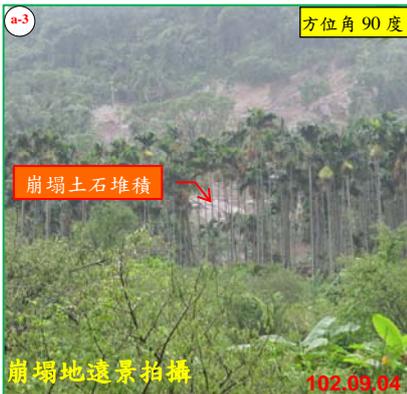
- ◆災區位置：復東橋南面坡地
- ◆災害發生時間：8月29日06時00分
- ◆災害類型：崩塌(地滑、沖蝕)
- ◆有效累積雨量：198.1 mm
