102年康芮颱風重大土砂災例最速報

基隆市—中正區碧砂里

102年康芮颱風-基隆中正-002

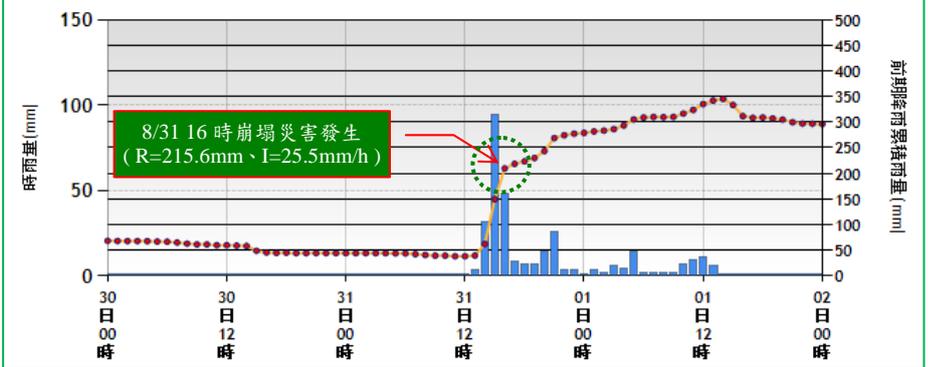
參考雨量站：基隆(46694) 土石流警戒基準值：550mm

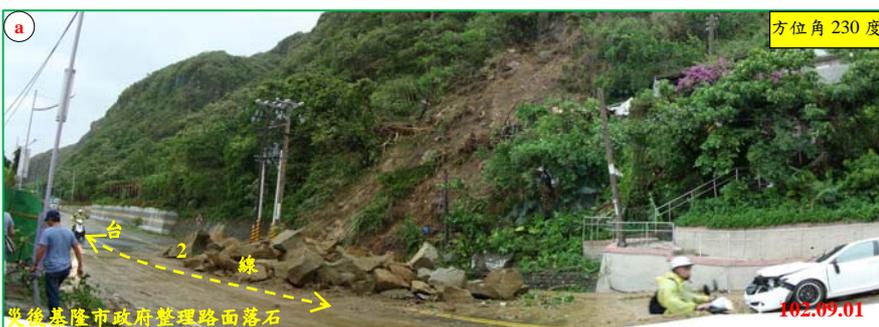
災後基隆市政府整理路面落石
