102年康芮颱風重大土砂災例最速報

102年康芮颱風

屏東縣—獅子鄉內獅村

102年康芮颱風-屏東獅子-001

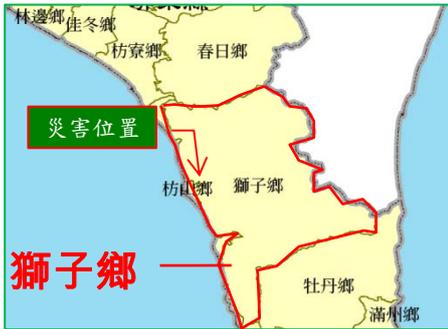
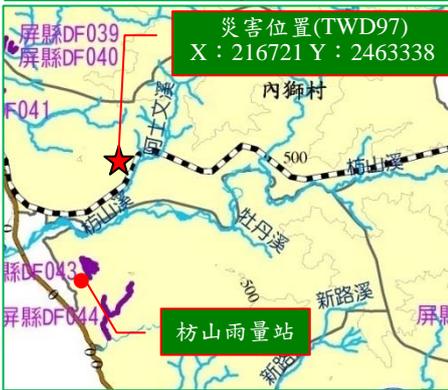
- ❖ 災區位置：南迴鐵路枋山2號隧道
- ❖ 災害發生時間：8月31日7時
- ❖ 災害類型：崩塌(沖蝕)
- ❖ 有效累積雨量：389mm

- ✓ 災情描述：受康芮颱風外圍環流及西南氣流影響，屏東地區連日豪雨，由南迴鐵路行駛經枋野-加祿302次自強號列車，於上午7時33分經獅子鄉內獅村之枋山2號隧道口時發生崩塌災害。
- ✓ 枋山2號隧道口上方坑溝沖蝕，土砂流下導致土石撞擊列車堆置至鐵軌，造成第5、6節車廂脫軌，鐵路交通中斷。
- ✓ 災害規模：土砂堆積概估規模，長約30公尺、寬約20公尺，堆積深度約2公尺，堆積土方約800~1000立方公尺。目測致災坑溝寬度小於5公尺，坡度大於30度。
- ✓ 災損統計：南迴鐵路交通中斷、17名乘客受傷。

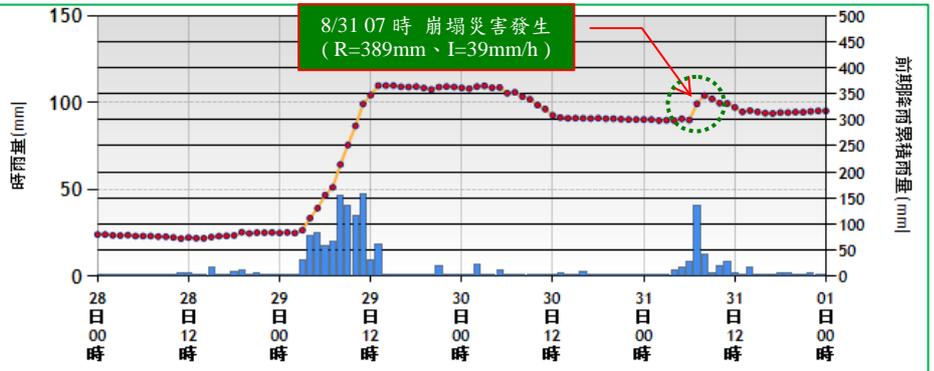
參考雨量站：枋山(C1R330) 土石流警戒基準值：500mm
