102年康芮颱風重大土砂災例最速報

102年康芮颱風

屏東縣—獅子鄉南世村

102年康芮颱風-屏東獅子-002

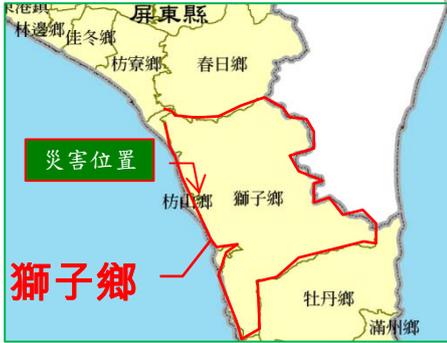
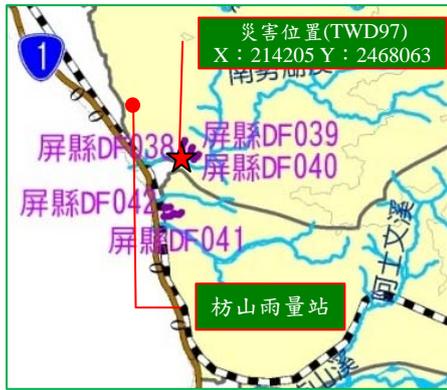
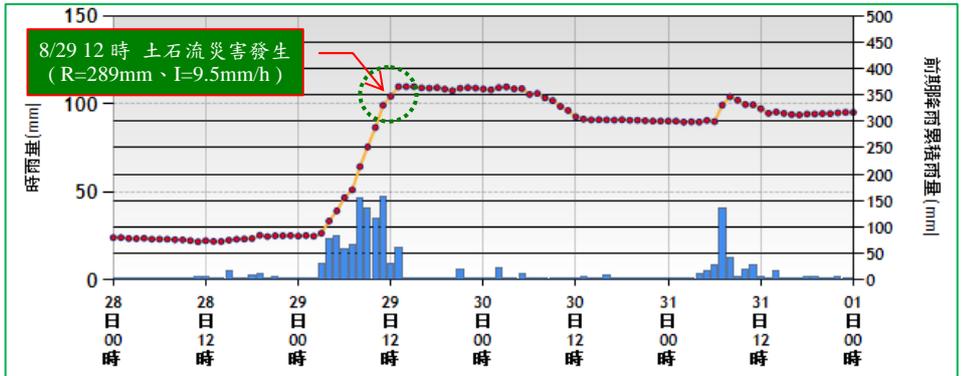
參考雨量站：枋山(C1R330) 土石流警戒基準值：500mm

- ❖ 災區位置：南世內獅聯絡道路 (屏縣 DF038)
- ❖ 災害發生時間：8月29日12時
- ❖ 災害類型：土石流(屏縣 DF038)、洪水(屏縣 DF040)
- ❖ 有效累積雨量：289mm

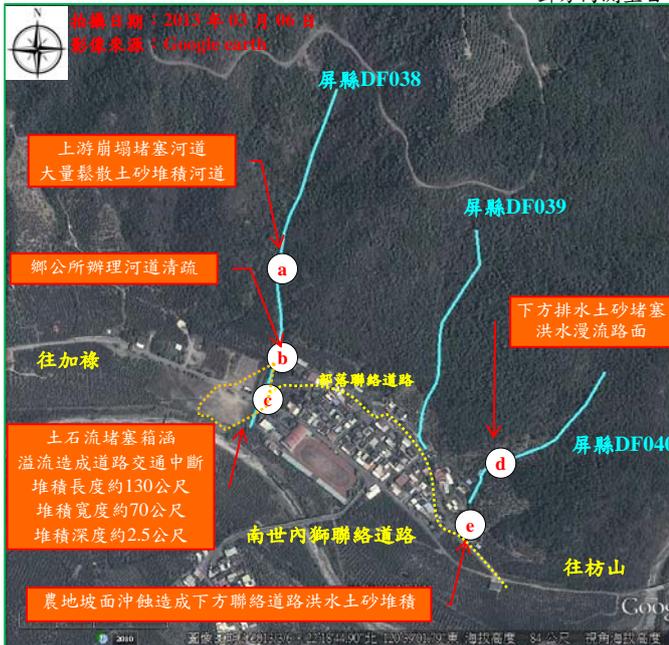
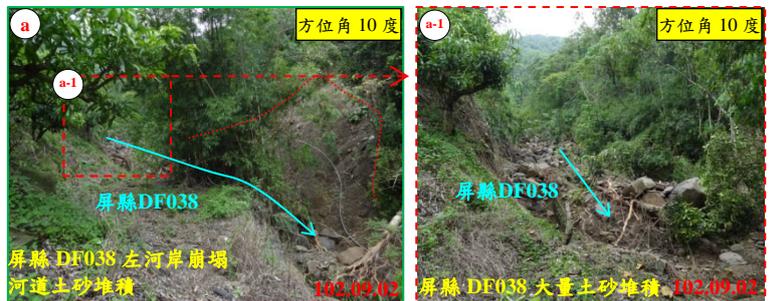
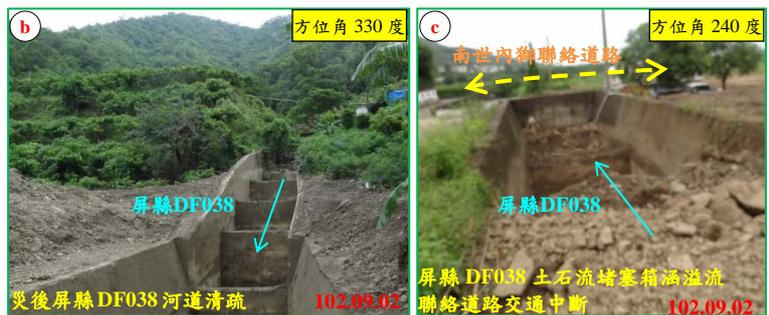
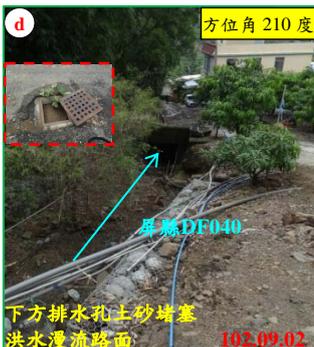
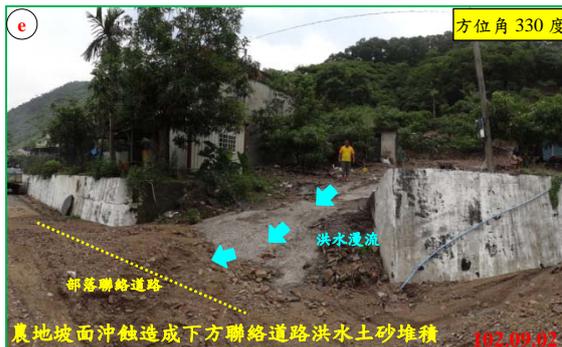
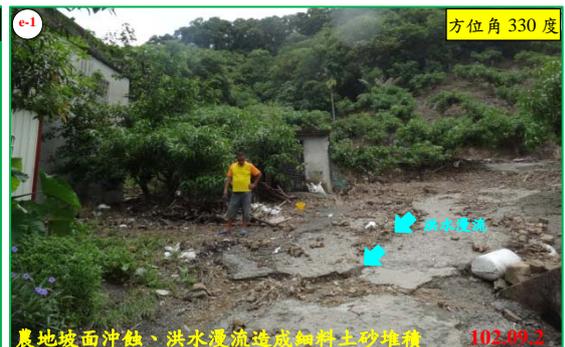
- ❖ 災情描述：受康芮颱風外圍環流及西南氣流影響，屏東地區連日豪雨，獅子鄉南世村-土石流潛勢溪流屏縣 DF038 發生土石流災害，造成下方聯絡道路中斷；另土石流潛勢溪流屏縣 DF040 左側坡面逕流冲刷農用地，坡面下方聯絡道路堆積細粒徑泥沙；屏縣 DF040 下游路面排水孔遭土砂堵塞，洪水漫流路面。
- ❖ 災害規模：屏縣 DF038 土砂堆積概估規模，長約130公尺、寬約70公尺，堆積深度約2.5公尺，堆積土方約15000立方公尺。鄉公所已辦理部分河段清疏，河道上游堆積大量大粒徑土石。
- ❖ 災損統計：南世內獅聯絡道路中斷50公尺。
