102 年康芮颱風重大土砂災例最速報

102 年康芮颱風

新北市—五股區觀音里

102 年康芮颱風-新北五股-001

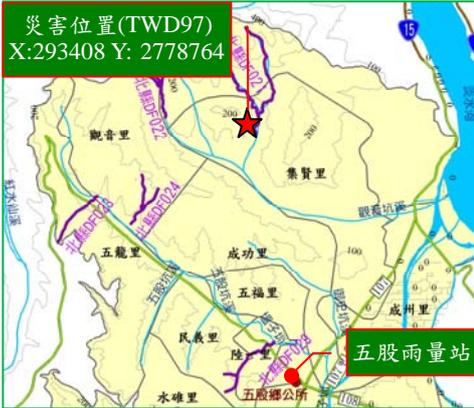
參考雨量站：五股(COA68) 土石流警戒基準值：500mm

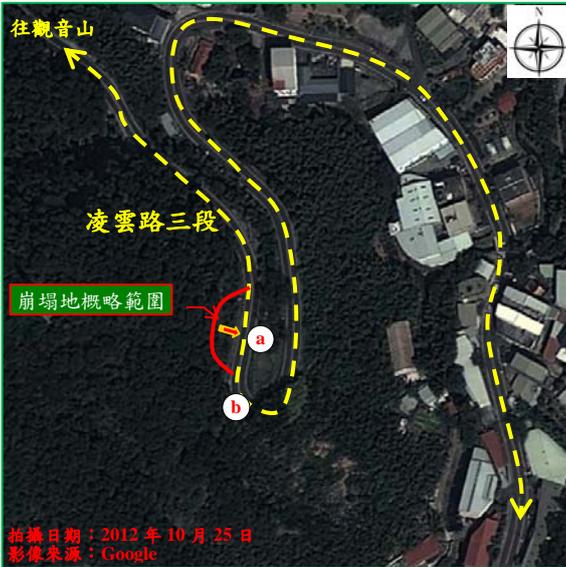
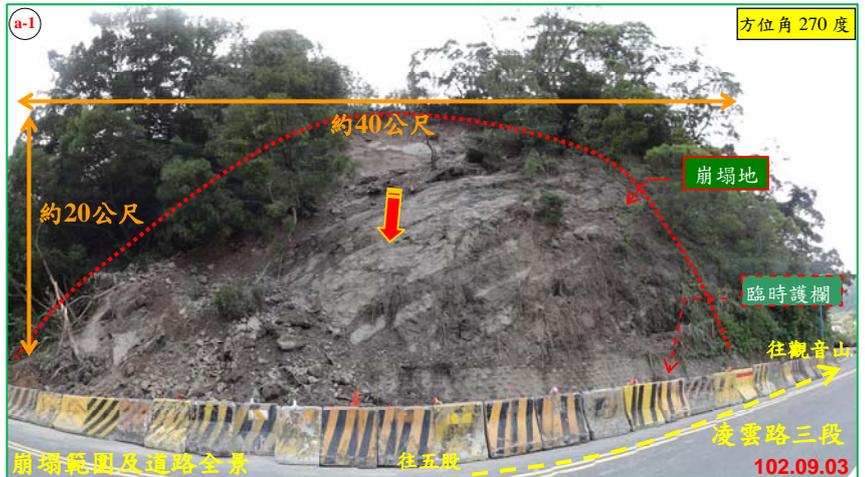
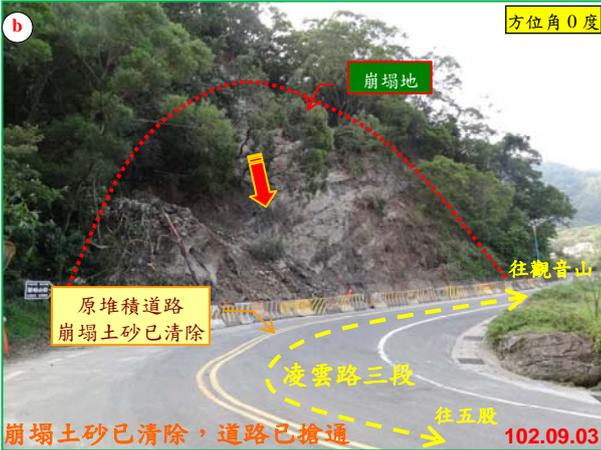
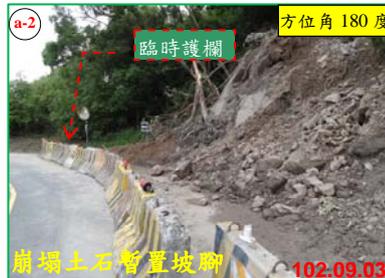
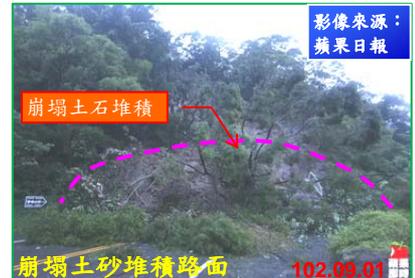
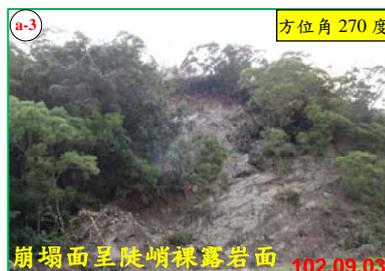
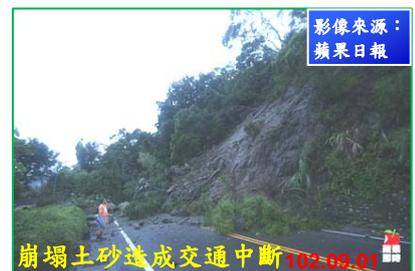
- ✓災情描述：受康芮颱風所帶來連日之豪雨影響，造成五股區凌雲路三段道路上邊坡崩塌，大量土石崩積於道路路面，阻礙交通通行。
- ✓災害規模：崩塌坡面長約 20 公尺，寬約 40 公尺，面積約 800 平方公尺，崩落土石堆積凌雲路三段路面。
- ✓災損統計：土石堆積道路長度約 40 公尺，凌雲路三段交通中斷。
