102 年康芮颱風重大土砂災例最速報

雲林縣—古坑鄉崁腳村

102 年康芮颱風-雲林古坑-001

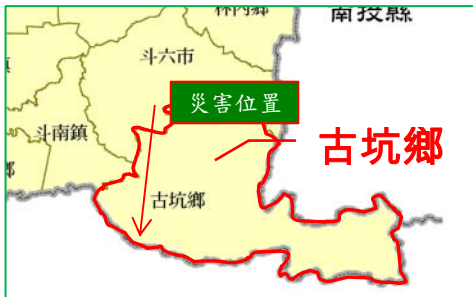
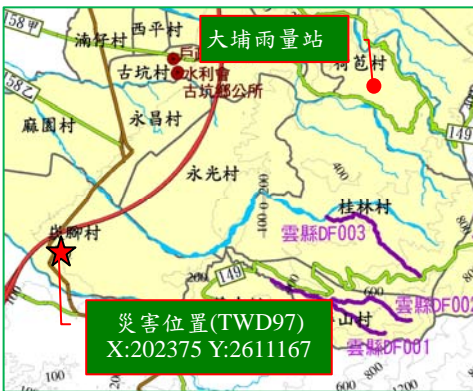
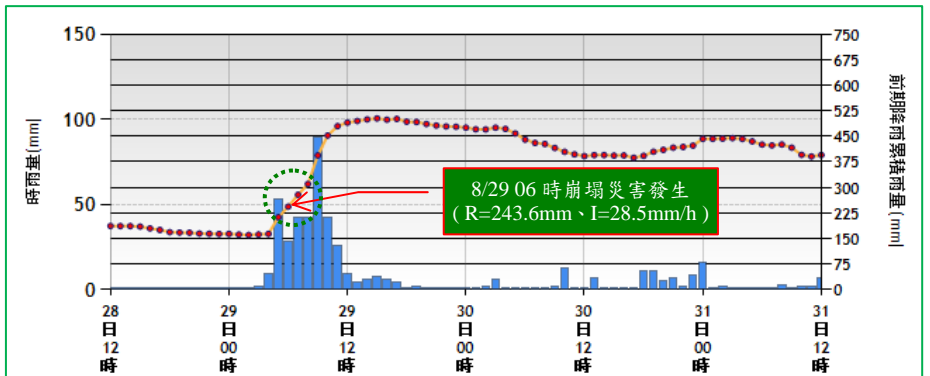
- ❖ 災區位置：台 3 線 264K+500
- ❖ 災害發生時間：8 月 29 日 06 時 00 分
- ❖ 災害類型：洪水、崩塌(沖蝕)
- ❖ 有效累積雨量：243.6mm

- ✓ 災情描述：受康芮颱風外圍環流及西南氣流影響，雲林地區連日豪雨，台 3 線 264K+500 旁上邊坡崩塌，崩落土石堆積於路面，大雨形成洪水逕流挾帶土砂沖入崁腳村造成洪水災害。
- ✓ 災害規模：崩塌坡面長約 15 公尺，寬約 20 公尺，深度約 10 公尺，土砂量約 2000 立方公尺，土砂堆積面積約 1000 平方公尺，洪水漫流聯外道路約 90 公尺。
- ✓ 災損統計：約 7 棟建築物遭土砂沖入，約 60 戶受洪水影響受災，多部機車泡水無人員傷亡，並造成台 3 線 264K 雙向交通中斷約 500 公尺。
