102年菲特颱風重大土砂災例最速報

102年菲特颱風

桃園縣—復興鄉華陵村

102年菲特颱風-桃園復興-001

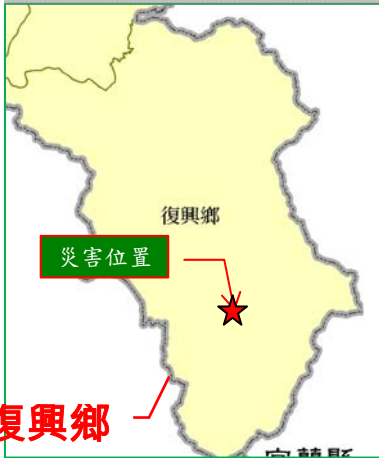
- ❖ 災區位置：省道台7線 49.5K
- ❖ 災害發生時間：10月6日16時
- ❖ 災害類型：崩塌(沖蝕)
- ❖ 有效累積雨量：300mm

- ✓ 災情描述：受菲特颱風外圍環流影響，桃園地區連日豪雨，復興鄉華陵村省道台7線 49K+500 處上邊坡發生崩塌災害，造成下方省道台7線道路交通中斷。
- ✓ 災害規模：崩塌概估範圍，長約 150 公尺、寬約 30 公尺，坡面坡度大於 45 度。原坡面已有施作坡面植生工程及噴漿溝排水處理，經豪雨沖刷再次崩塌，土砂順沿坡面快速滑落並沖刷形成沖蝕溝。道路護欄遭崩落土石撞毀。現場調查時公路總局已辦理道路土石清除。
- ✓ 災損統計：省道台7線道路交通中斷，損毀長度約 50 公尺。

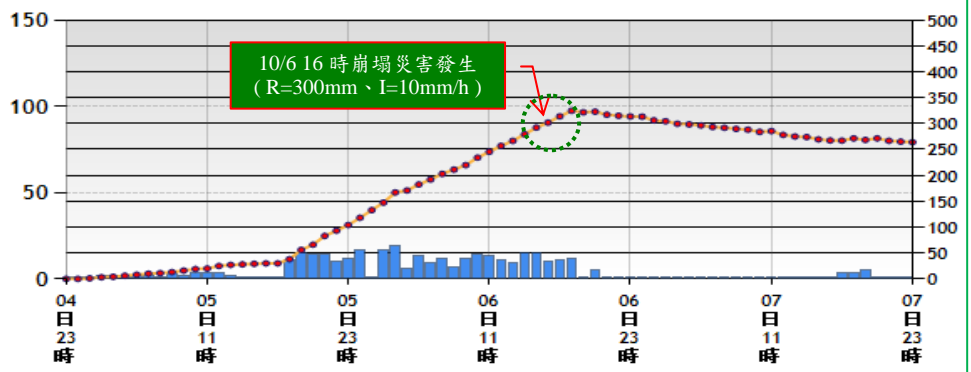
參考雨量站：巴陵(F2C120) 土石流警戒基準值：350mm
