# 102 年蘇力颱風重大土砂災例最速報

## 高雄市一六龜區荖濃里

### 102 年蘇力颱風-高雄六龜-001

- ❖ 災區位置：清龍宮(台 20 線 74.5K)
- ❖ 災害發生時間：7 月 13 日 17 時
- ❖ 災害類型：洪水(高市 DF097)
- ❖ 有效累積雨量：344.2mm

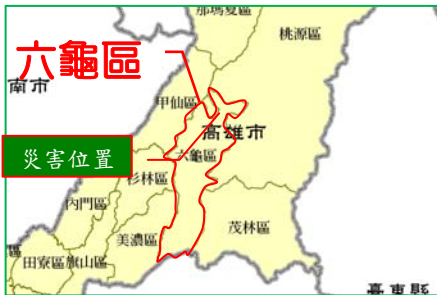
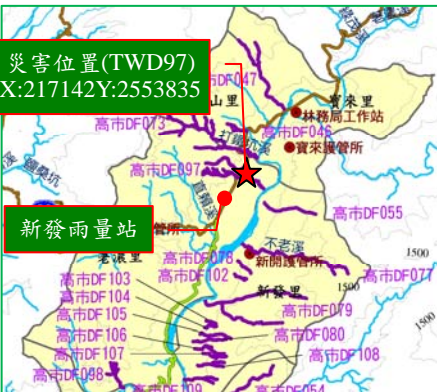
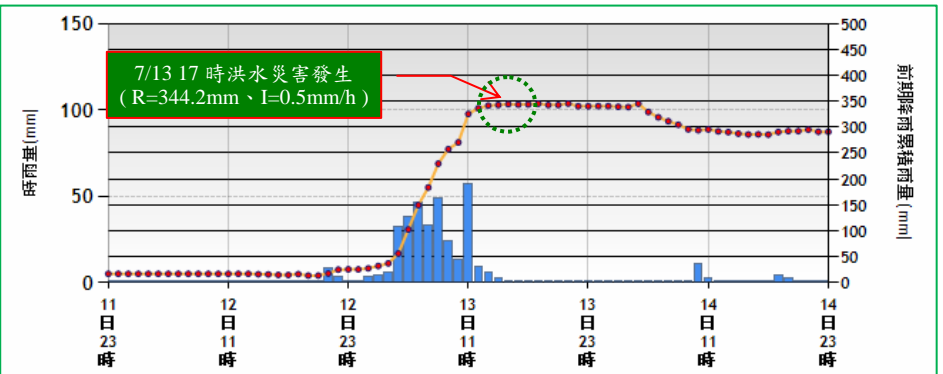
參考雨量站：新發(C1V240) 土石流警戒基準值：250mm

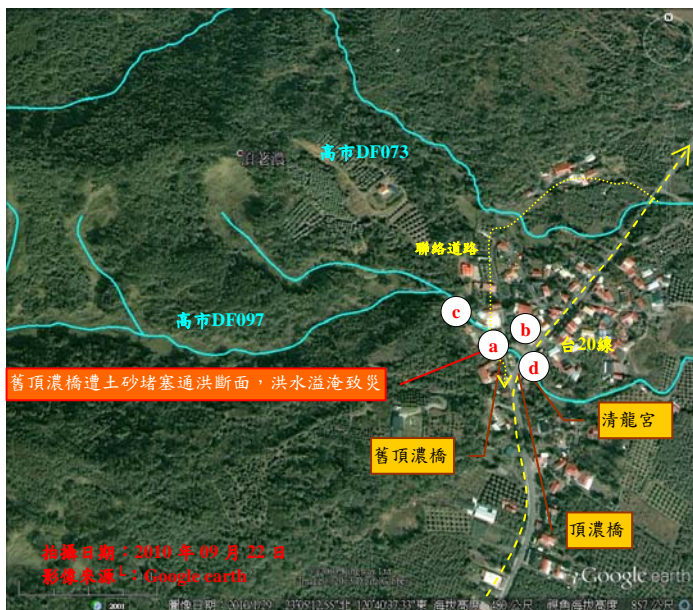
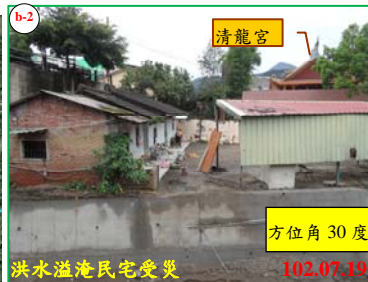
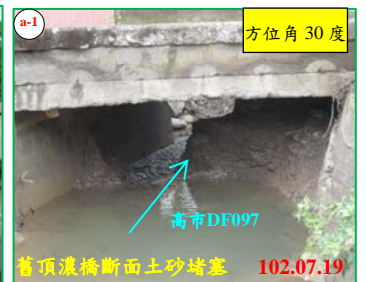
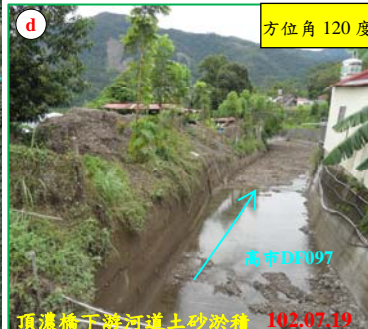
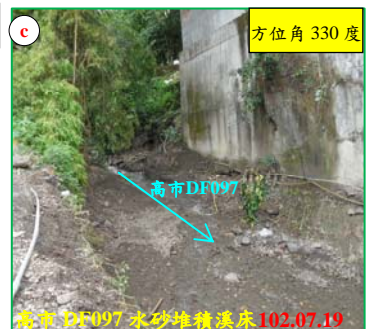
- ✓ 災情描述：受蘇力颱風所挾帶之豪雨影響，台 20 線旁土石流潛勢溪流高市 DF097 發生洪水災情，溪床堆積土砂粒徑小且均勻、水砂堵塞舊頂濃橋造成洪水溢流保全對象致災。舊頂濃橋通洪斷面不足 1 公尺。
- ✓ 災損統計：清龍宮旁 1 戶民宅受災，住戶於豪雨發布前已由里長及消防單位協助，先前離開住處依親避難，無人傷亡。
