# 103 年哈吉貝颱風重大土砂災例最速報

103 年哈吉貝颱風

## 臺東縣—大武鄉大竹村

### 103 年哈吉貝颱風-臺東大武-001

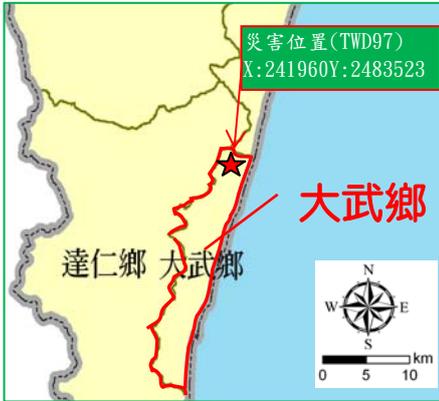
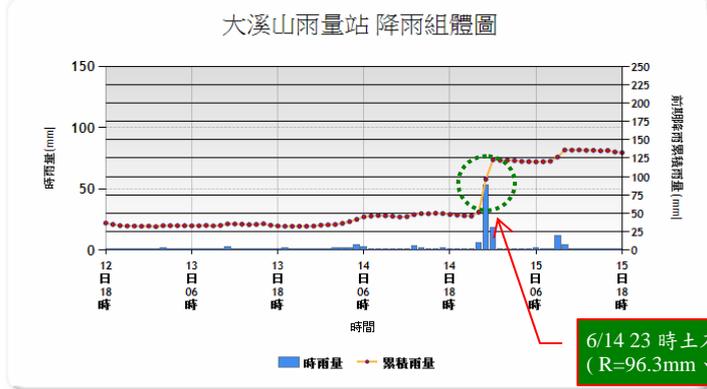
參考雨量站：大溪山(C1H910) 土石流警戒基準值：450mm

- ❖ 災區位置：愛國蒲部落後方崩塌地
- ❖ 災害發生時間：6月15日7時
- ❖ 災害類型：土石流(東縣 DF164)
- ❖ 有效累積雨量：96.3mm

- ✓ 災情描述：因 98 年莫拉克颱風造成崩塌，本次又受哈吉貝颱風所挾帶之豪雨影響，發生土砂下移之災害，導致原本於 6 月 9 日清疏沉砂池一夕之間淤滿。
- ✓ 災害規模：土石流規模概估長度約 150 公尺，寬度 25 公尺，深度約 0.3 公尺，土砂量約 1125 立方公尺。
- ✓ 災損統計：箱涵前沉砂池淤滿。
