103 年鳳凰颱風重大土砂災例最速報

臺東縣—卑南鄉溫泉村

103 年鳳凰颱風-台東卑南-001

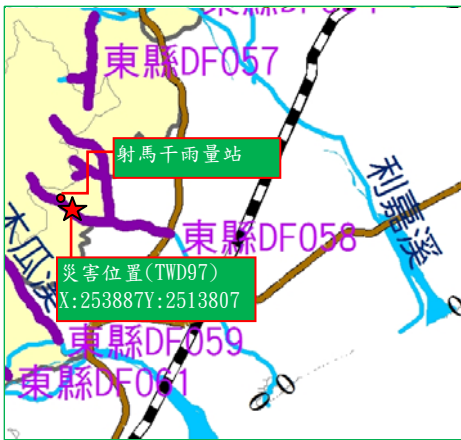
- 災區位置：東縣 DF058
- 災害發生時間：9月21日11時
- 災害類型：土石流
- 有效累積雨量：280mm

- 災情描述：因鳳凰颱風期間降下超大豪雨，引發土石流潛勢溪流東縣 DF058 溪水暴漲及大量土砂下移，造成射馬干土石流觀測站上、下游鋼索斷裂，大量土砂淤積於河道；洪水溢淹至下游農農用地。
- 災害規模：土砂淤積概估長度約 120 公尺，寬度約 10 公尺，深度約 1.5 公尺，土砂量約 1800 立方公尺。
- 災損統計：射馬干土石流觀測站上下游鋼索斷裂，支流 2 處過水路面阻塞及邊坡掏空，主流會合處下游左側壩翼小規模崩塌，農地遭土石侵入。
