# 103 年麥德姆颱風重大土砂災例最速報

## 宜蘭縣—南澳鄉金洋村

### 103 年麥德姆颱風-宜蘭金洋-001

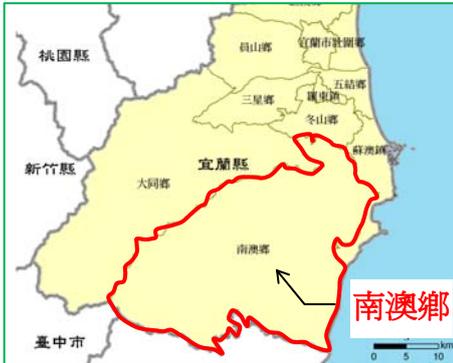
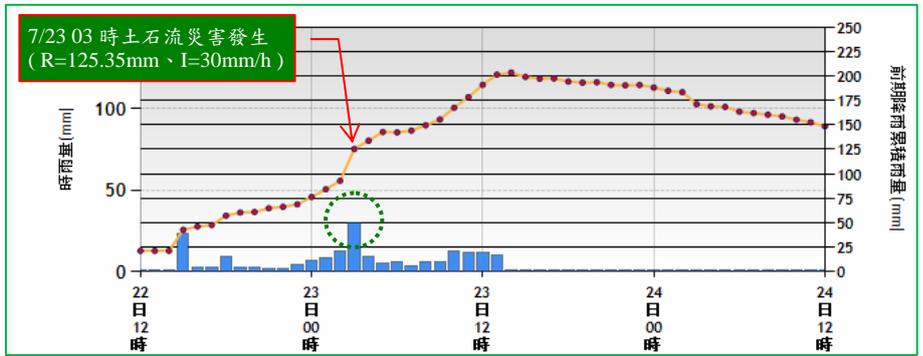
參考雨量站：南澳(C0U770) 土石流警戒基準值：450mm

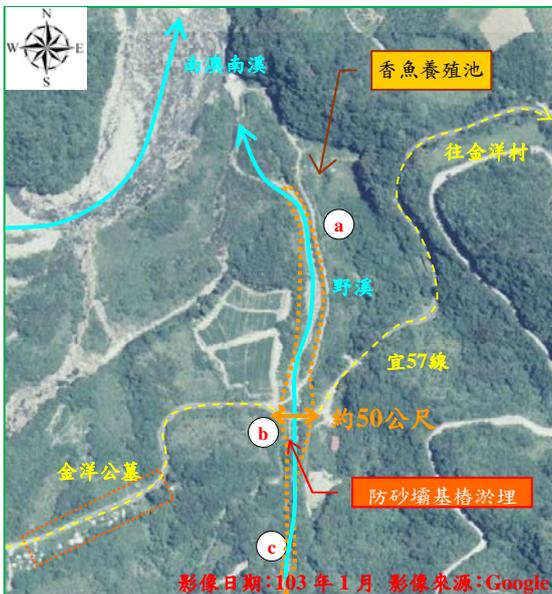
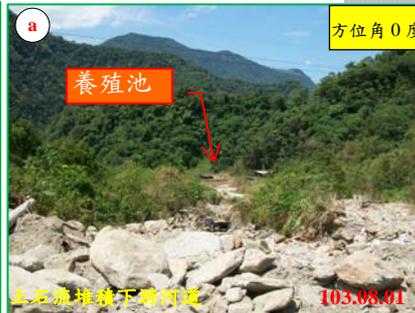
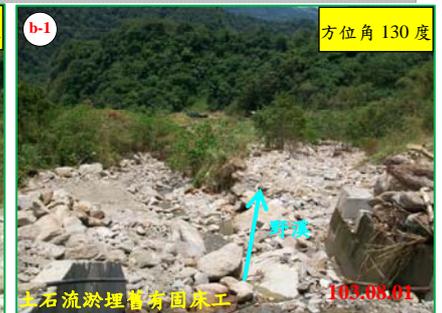
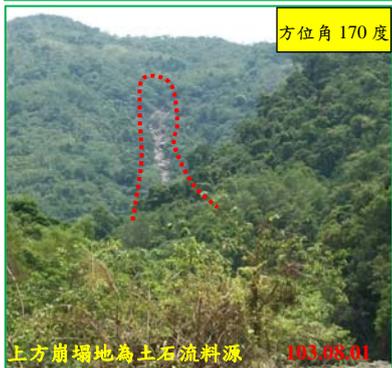
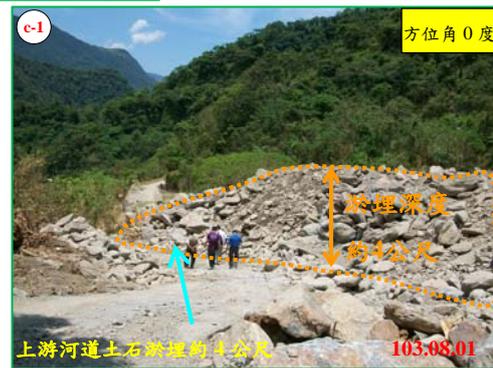
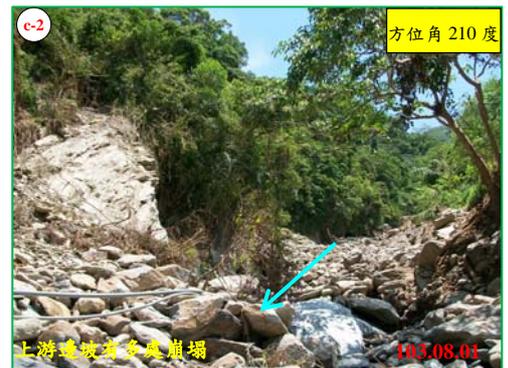
- ❖ 災區位置：宜 57 線 0.8K
- ❖ 災害發生時間：7 月 23 日 03 時
- ❖ 災害類型：土石流
- ❖ 有效累積雨量：125.35 mm

- ✓ 災情描述：麥德姆颱風挾帶之受豪雨影響，金洋村往金洋公墓之產業道路旁野溪爆發土石流災情；上方崩塌山坡地與蘇拉颱風堆積河道之土石為致災料源，土石流沿河道沖毀上游水保局興建中防砂壩基樁。
- ✓ 災害規模：土砂堆積面積約 3200 平方公尺，堆積土方量約 6400 立方公尺。
- ✓ 災損統計：土石流沖毀水土保持局施工中防砂壩基樁；產業道路路面遭土砂掩埋約 20 公尺。
