103年麥德姆颱風重大土砂災例最速報

103年麥德姆颱風

花蓮縣—萬榮鄉馬遠村

103年麥德姆颱風-花蓮萬榮-001

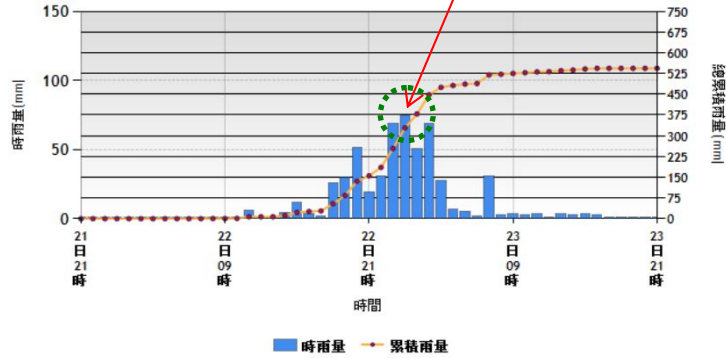
紅葉雨量站 降雨組體圖

7/23 00:00 土石流災害發生
(R=543.5mm、I=74.5mm/hr)

參考雨量站：紅葉(COK240) 土石流警戒基準值：500mm

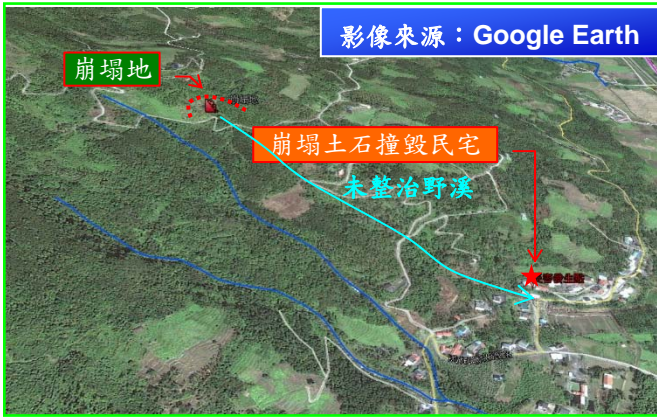
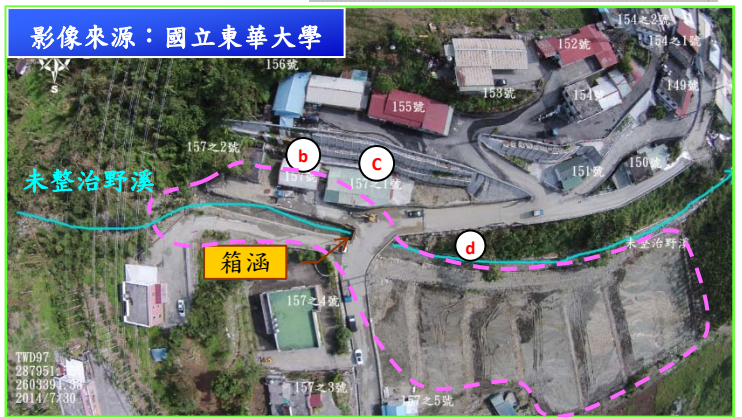
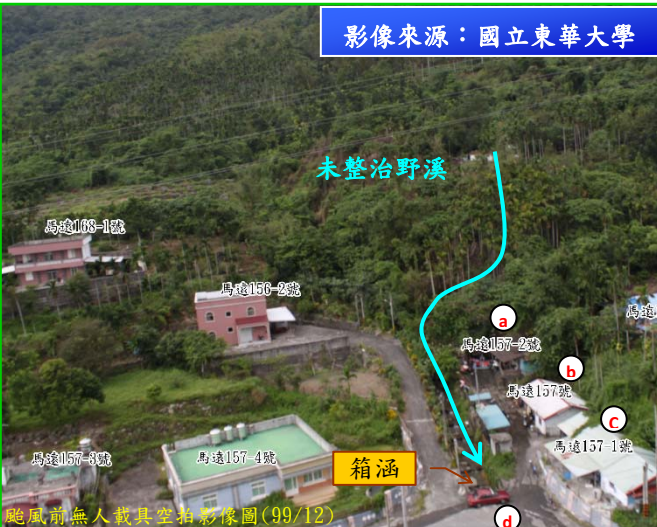
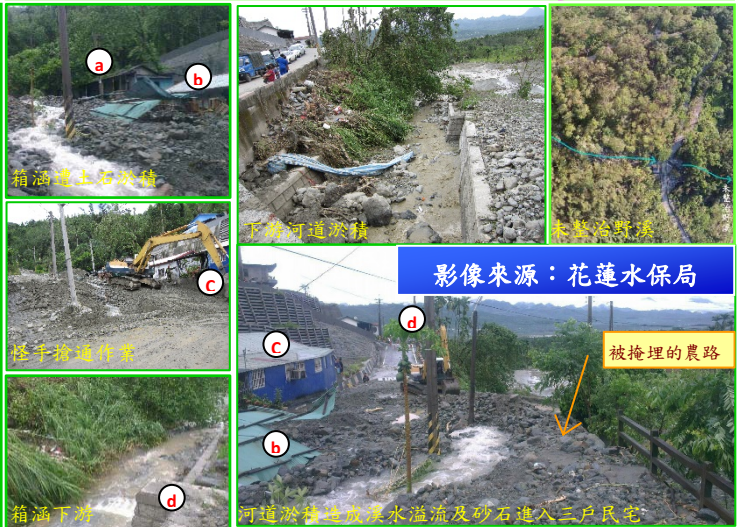
颱風前無人載空拍影像圖(99/12)

- ✓ 花蓮縣萬榮鄉馬遠村於麥德姆颱風過境時帶來充沛雨量，導致民宅旁山坡土石崩塌，崩塌土石撞擊民宅三戶(157;157-2;157-1號)，造成部份房舍遭土石入侵毀損，崩塌面積估計約400平方公尺。
- ✓ 房屋受損：3戶
- ✓ 人員傷亡：無。
