103 年麥德姆颱風重大土砂災例最速報

103 年麥德姆颱風

高雄市—杉林區月眉里

103 年麥德姆颱風-高雄杉林-001

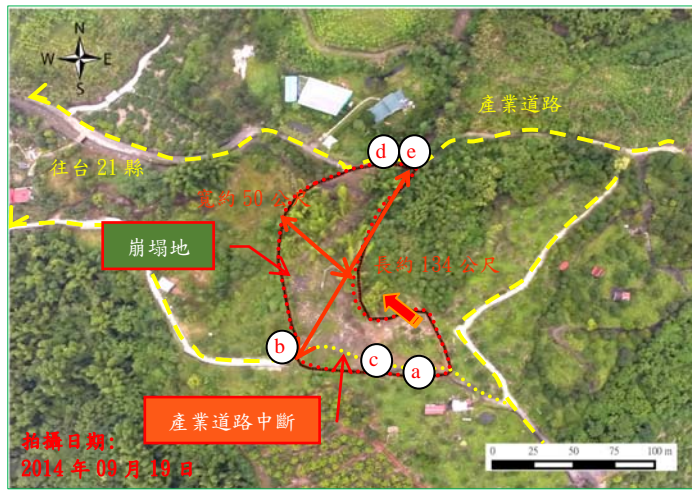
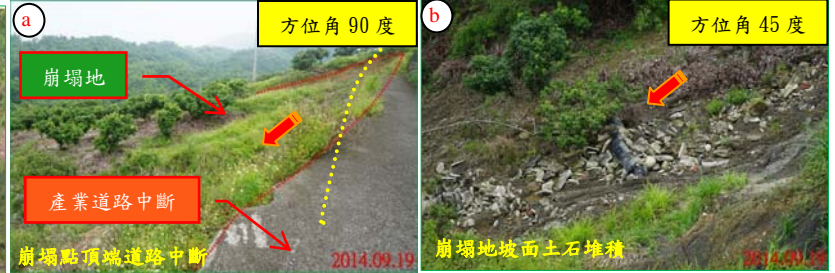
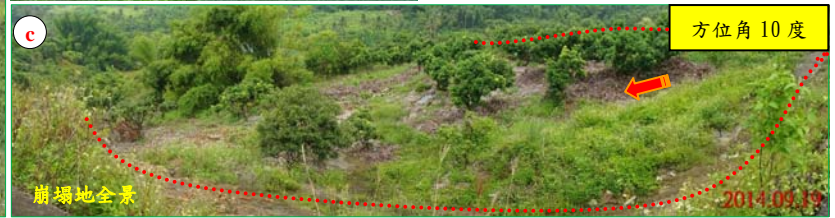
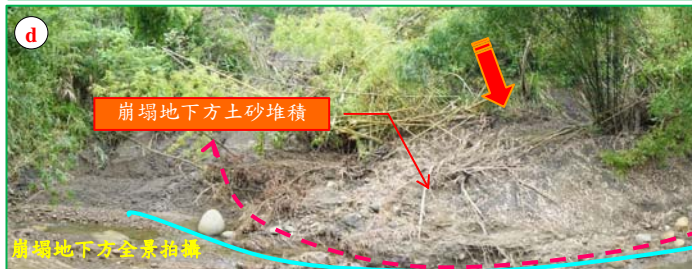
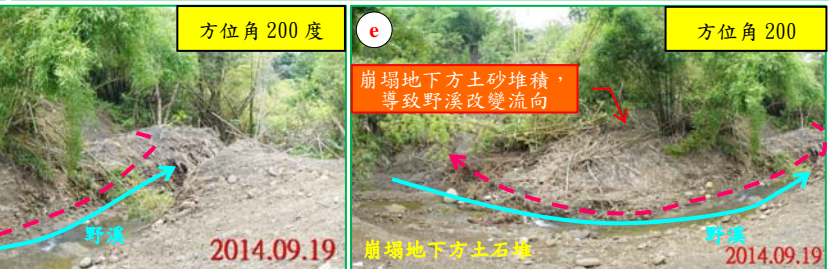
- ❖ 災區位置：桐竹路 25 號民宅
- ❖ 災害發生時間：7 月 23 日
- ❖ 災害類型：崩塌(地滑)
- ❖ 有效累積雨量：225mm

- ✓ 災情描述：崩塌點於 5.6 年前開始逐年崩塌，於 103 年麥德姆颱風期間，崩塌情形變嚴重，現場土石崩落，以致產業道路中斷，下游野溪流向改變，危及居民土地。
- ✓ 災害規模：崩塌坡面長度概估約 134 公尺，寬度 50 公尺，深度約 2 公尺，土砂堆積面積約 7737 平方公尺，土砂量約 15474 立方公尺，坡度約 20 度。
- ✓ 災損統計：產業道路中斷。
