# 104 年其他重大土砂災例最速報

## 南投縣—仁愛鄉精英村

### 104 年其他-南投仁愛-001

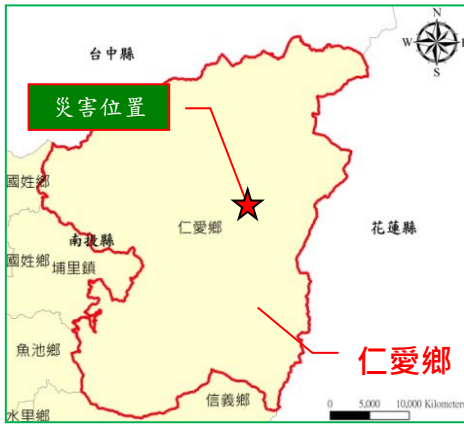
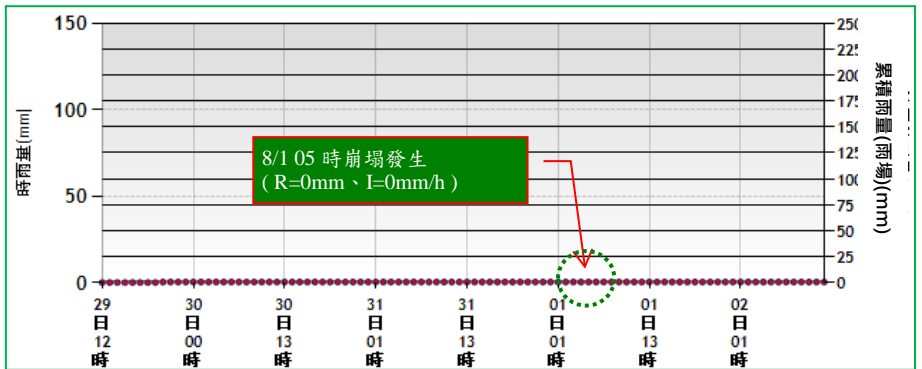
- ❖ 災害發生位置：投 85 線 7K
- ❖ 災害發生時間：8 月 1 日 5 時 0 分
- ❖ 災害類型：崩塌(山崩)
- ❖ 累積雨量：0 mm

註 1：降雨組體圖資料來源—本局土石流防災應變系統  
註 2：拍攝方位角係以磁北方向 0 度順時針方向測至目標物之水平角。

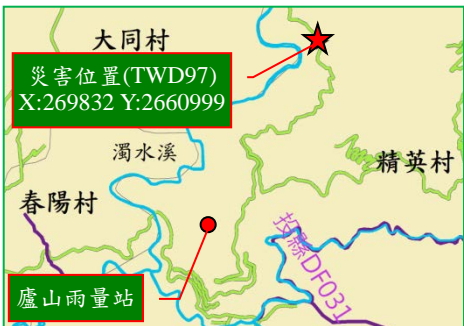
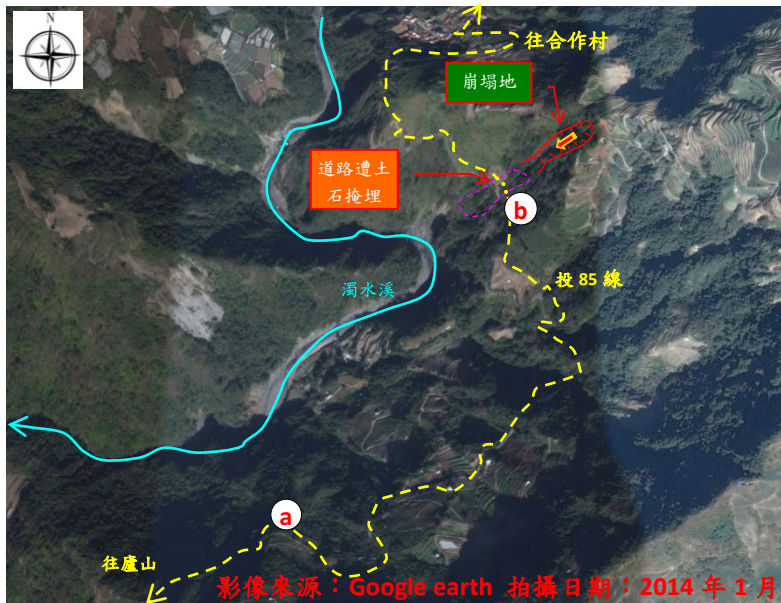
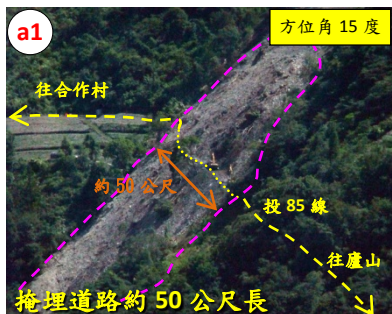
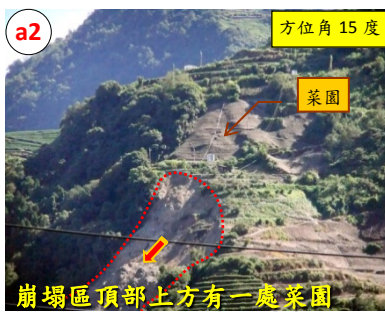
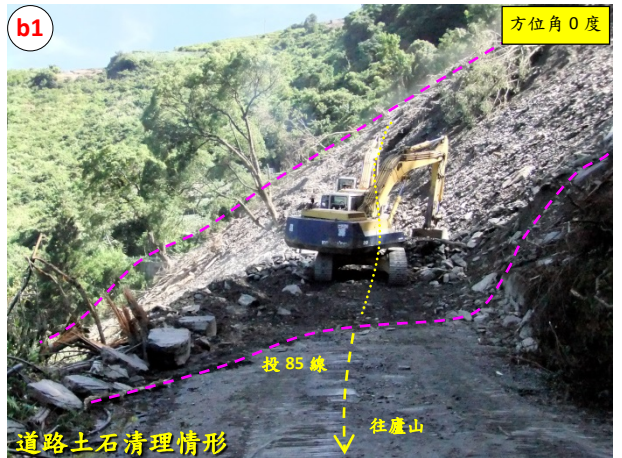
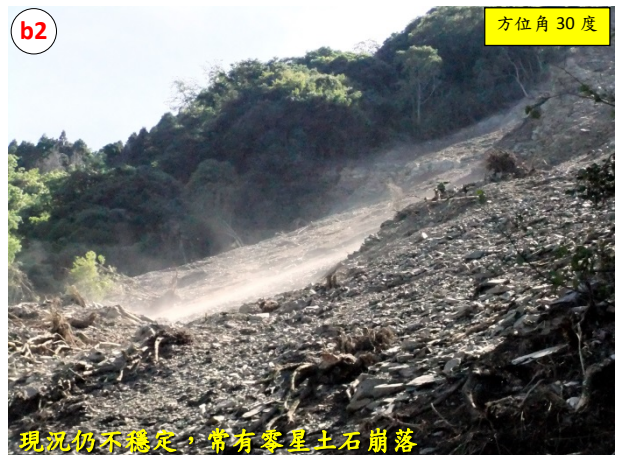
- ✓ 災情描述：南投縣仁愛鄉投 85 線道路為合作村之主要聯外道路，其 7k 附近路段自 104 年 7 月份開始，陸續有小規模土石崩落，至 8 月 1 日 5 時，擴大為大範圍之崩塌，土石埋沒路段長度約 50 公尺，造成約 2,000 位村民及外來民眾交通受阻，引起外界高度關注。
- ✓ 災害規模：土石堆積面積約 7,500 平方公尺，堆積土方量約 45,000 立方公尺。
- ✓ 災損統計：道路遭掩埋長度約 50 公尺，堆積區內無其他保全對象，崩塌區冠部有一處農園，未受損。
