# 104 年杜鵑颱風重大土砂災例最速報

104 年杜鵑颱風

新 北 市—坪 林 區 大 林 里

## 104 年杜鵑颱風-新北坪林-002

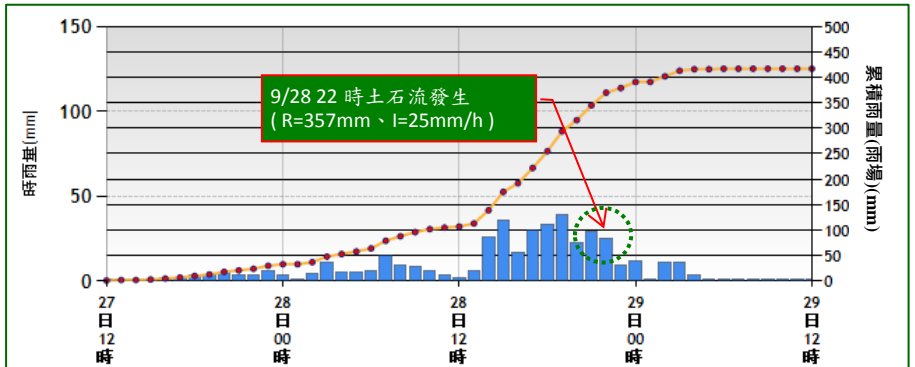
(參考雨量站：坪林(C0A530) 土石流警戒基準值：550mm)

- ❖ 災區位置：台9線39k
- ❖ 災害發生時間：9月28日22時0分
- ❖ 災害類型：土石流
- ❖ 累積雨量：357mm

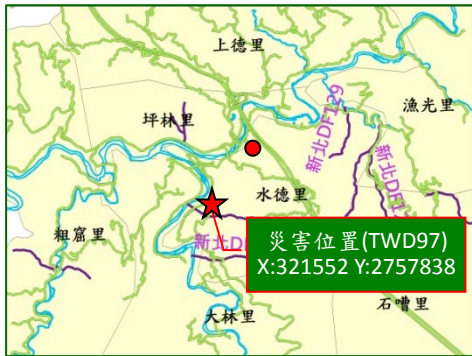
- ✓ 災情描述：杜鵑颱風期間，新北市坪林地區降下大豪雨，逮魚堀溪上游於9月28日19時發生一處崩塌，暫時堵塞河道形成堰塞湖。3小時後堰塞湖潰決演變為土石流，沖毀台9線39k下方一棟民宅，並堆積於下游之農地。
- ✓ 災害規模：土石堆積面積約3,600平方公尺，土方量約3,600立方公尺。
- ✓ 災損統計：民宅1戶，農地2處，道路受損約20公尺長。
