# 104 年蘇迪勒颱風重大土砂災例最速報

## 104 年蘇迪勒颱風

## 新 北 市—新店區廣興里

### 104 年蘇迪勒颱風-新北新店-012

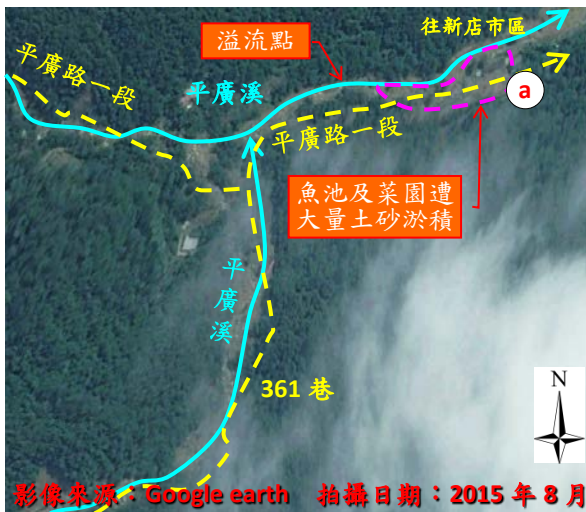
影像來源：Google earth 拍攝日期：2015 年 8 月

- ✓ 災情描述：蘇迪勒颱風期間，新北市新店地區降下超大豪雨，造成平廣溪上游發生洪水，淹沒平廣路一段 330 號之菜園及魚池，魚隻損失數量達上萬隻，另有洪水溢流至民宅內部，造成土砂淤積，部分家具遭沖走。
- ✓ 災害規模：土砂堆積區面積約 5,250 平方公尺，堆積土方量約 10,500 立方公尺。
- ✓ 災損統計：菜園 1 處、魚池 6 座、民宅 1 戶

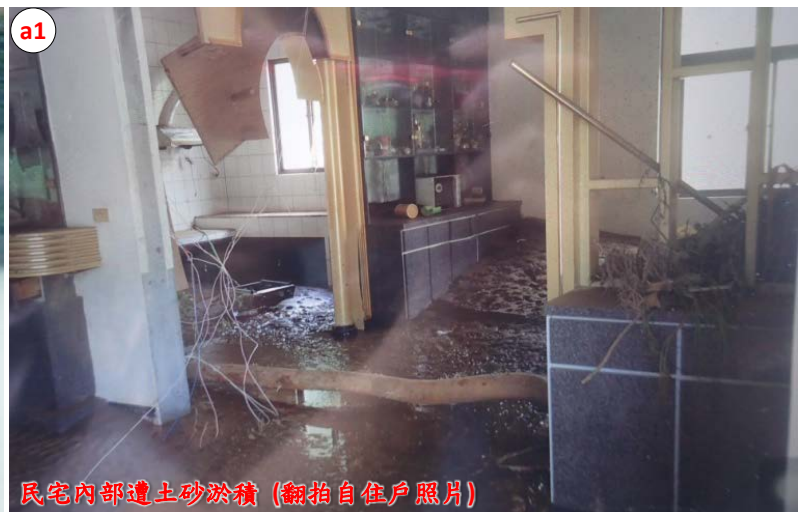
民宅內部遭土砂淤積 (翻拍自住戶照片)

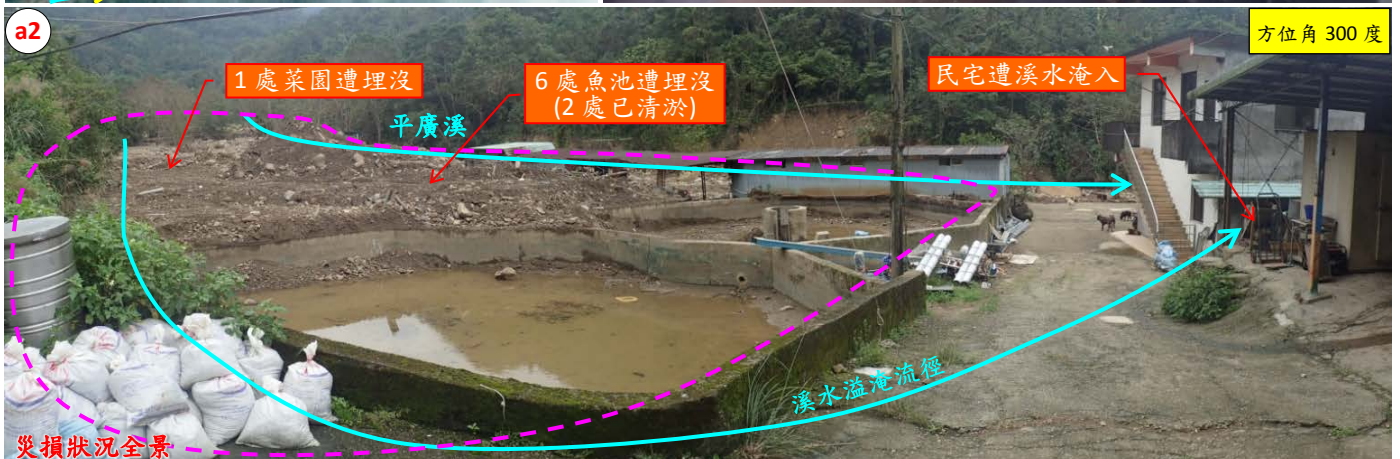
方位角 300 度

災損狀況全景
