104 年蘇迪勒颱風重大土砂災例最速報

104 年蘇迪勒颱風

新北市—烏來區忠治里

104 年蘇迪勒-新北烏來-001

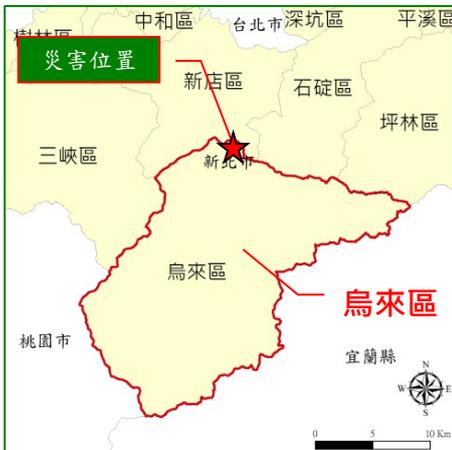
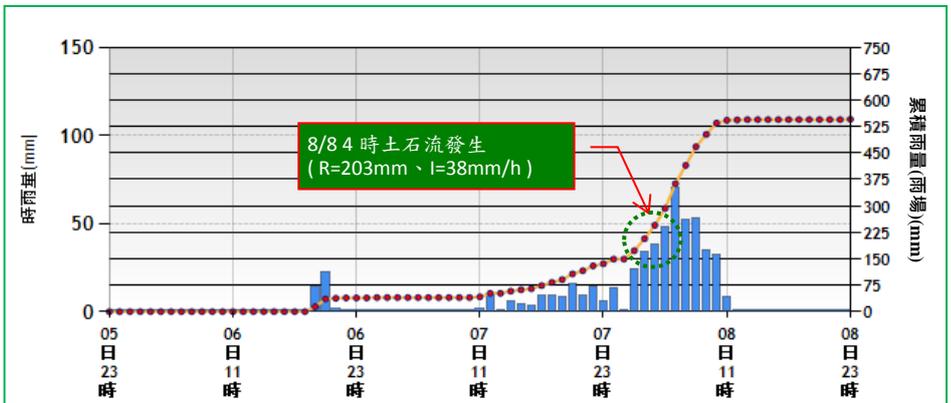
- ❖ 災害發生位置：日月光溫泉會館
- ❖ 災害發生時間：8月8日4時0分
- ❖ 災害類型：土石流
- ❖ 累積雨量：203 mm

- ✓ 災情描述：蘇迪勒颱風於烏來地區降下超大豪雨，造成多處災害，其中日月光溫泉會館遭到來自野溪之土石流沖入，溫泉池及 1 樓設備全毀，另有 2 處民宅於流動段遭到沖毀。災害發生時，溫泉會館人員向外疏散不及，逃往高處避難，所幸並未傷亡。
- ✓ 災害規模：土石堆積面積約 2400 平方公尺，堆積土方量約 4800 立方公尺。
- ✓ 災損統計：民宅建物 3 處，防砂壩 1 座，台 9 線道路遭掩埋長度約 80 公尺。

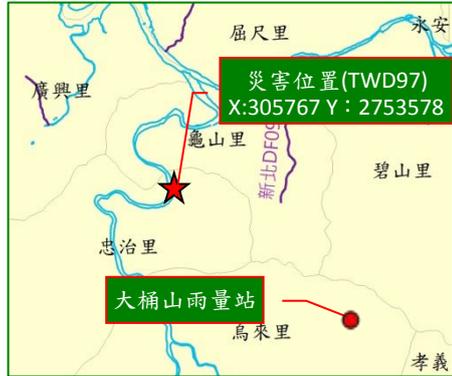
(參考雨量站：大桶山(01A440) 土石流警戒基準值：-)
