# 104年蘇迪勒颱風重大土砂災例最速報

## 桃園市—復興區奎輝里

### 104年0902豪雨-桃園復興-001

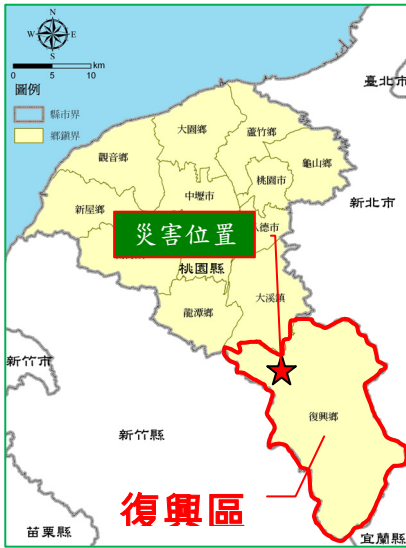
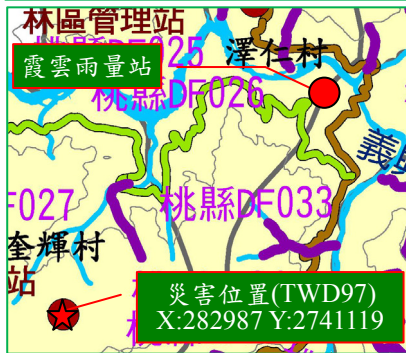
- ❖ 災區位置：嘎色開四橋
- ❖ 災害發生時間：9月2日15時
- ❖ 災害類型：土石流
- ❖ 累積雨量：64mm

- ✓ 災情描述：受蘇迪勒颱風影響，嘎色開四橋上游野溪爆發土石流災情；上游兩岸發生多處崩塌，其土砂崩落河道造成土石流，溢流嘎色開四橋橋面及沖毀3間房舍。9月2日因午後瞬間豪大雨，再度造成上游土砂崩滑至河道，形成二次災害。
- ✓ 災害規模：土砂堆積面積約 1,800 平方公尺，堆積土方量約 3,600 立方公尺，土砂淹沒橋樑長度約 10 公尺，道路路基流失約 5 公尺。
- ✓ 災損統計：嘎色開四橋橋面掩沒約 10 公尺；8月8日沖毀房舍3間，9月2日沖毀房舍5間，汽機車共3部。

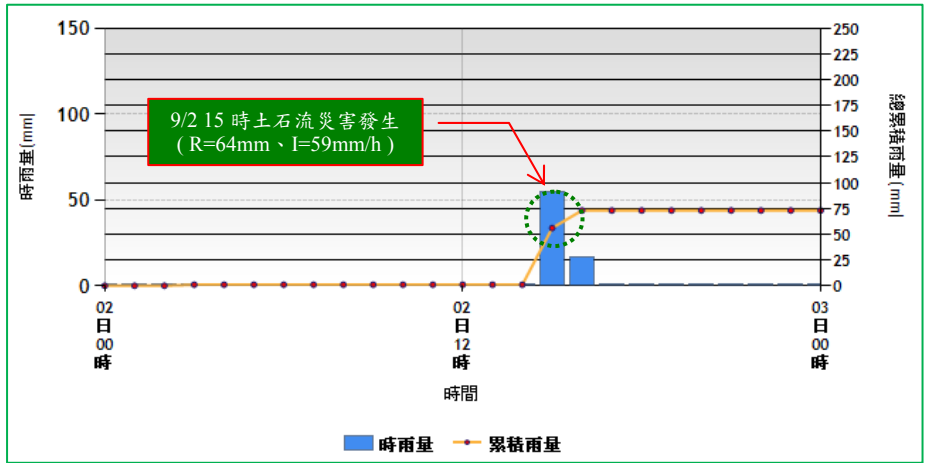
參考雨量站：震雲(21C14) 土石流警戒基準值：300mm
