105 年其他重大土砂災例摘要報告

桃園市—復興區霞雲里

105 年其他-桃園復興-001

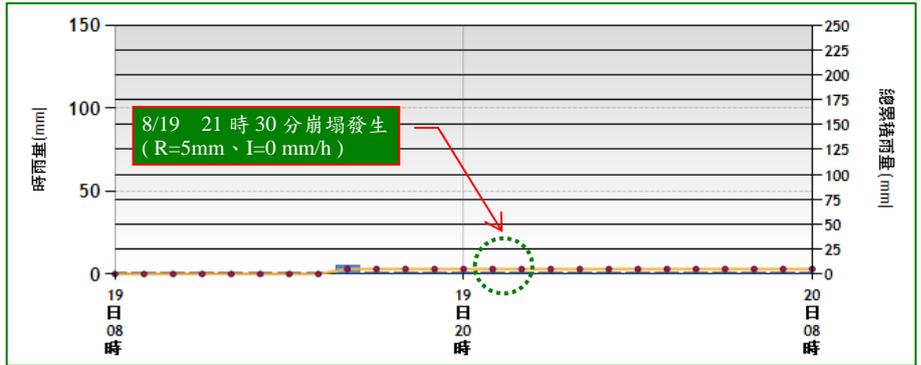
(參考雨量站:霞雲(21C140) 土石流警戒基準值: 無)

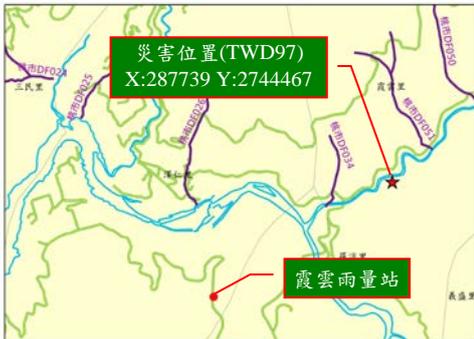
- ❖ 災害發生位置：霞雲溪
- ❖ 災害發生時間：8月19日21時30分
- ❖ 災害類型：崩塌(山崩)
- ❖ 累積雨量：5mm

- ✓ 災情描述：霞雲溪左岸一處邊坡於8月19日發生崩塌，並堵塞河道形成小規模之堰塞湖，對下游民眾造成潛在威脅。
- ✓ 災害規模：崩塌範圍長約50公尺、寬約40公尺，深度約2公尺，土方量約4,000立方公尺；堰塞湖面積約380平方公尺，蓄水高度約7公尺，蓄水體積約2,660立方公尺。
- ✓ 災損統計：無。
