105 年梅姬颱風重大土砂災例摘要報告

105 年梅姬颱風

嘉義縣—竹崎鄉金獅村

105 年梅姬颱風-嘉義竹崎-001

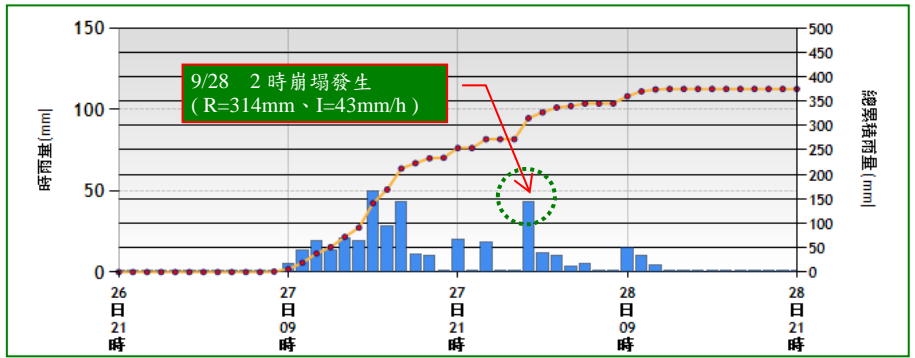
(參考雨量站：樟腦寮(2)(01L480) 土石流警戒基準值：無)

- ❖ 災害發生位置：金獅村 9 鄰旁古厝
- ❖ 災害發生時間：9 月 28 日 2 時
- ❖ 災害類型：崩塌(山崩)
- ❖ 累積雨量：314mm

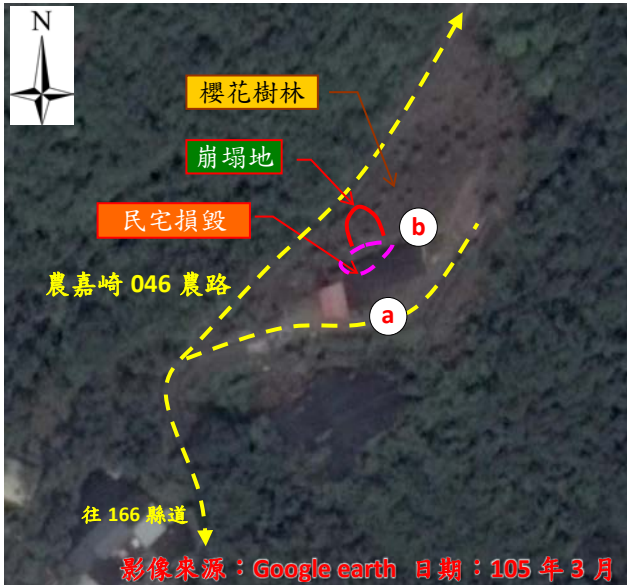
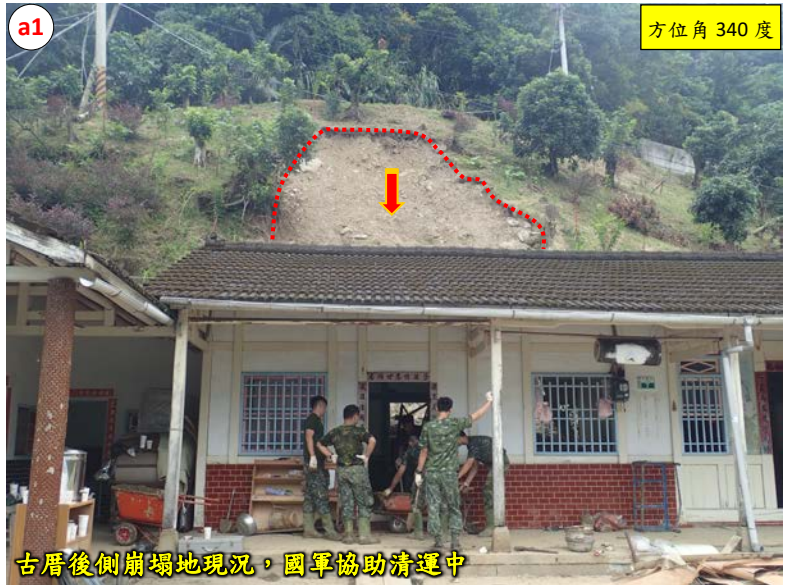
- ✓ 災情描述：梅姬颱風期間，金獅村一處古厝後方邊坡發生崩塌，造成古厝局部損毀，所幸居民提前發現土砂鬆動，已先行撤離至市區避難。
- ✓ 災害規模：崩塌範圍長 15 公尺，寬 6 公尺，深度約 1 公尺，面積約 90 平方公尺。
- ✓ 災損統計：1 間房舍受損。
