# 105 年梅姬颱風重大土砂災例摘要報告

## 105 年梅姬颱風

## 嘉義縣—竹崎鄉緞繡村

### 105 年梅姬颱風-嘉義竹崎-002

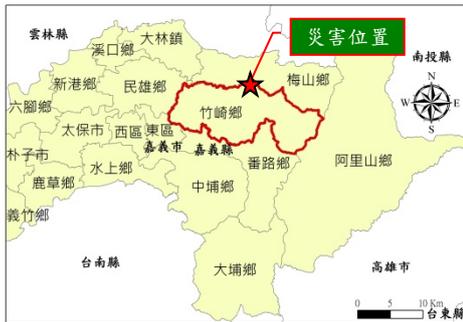
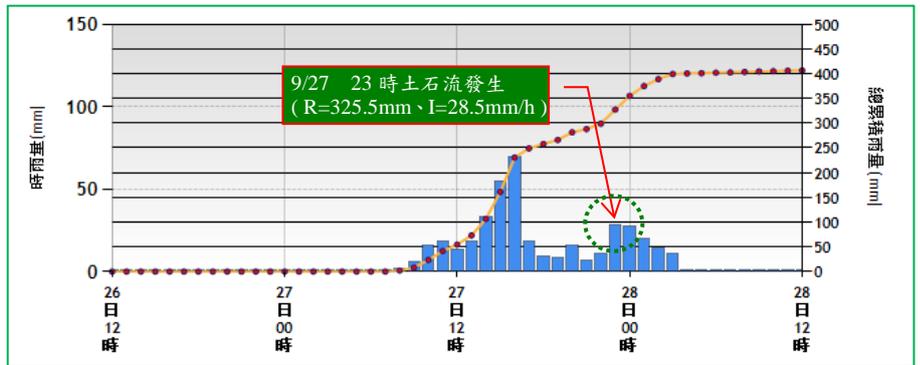
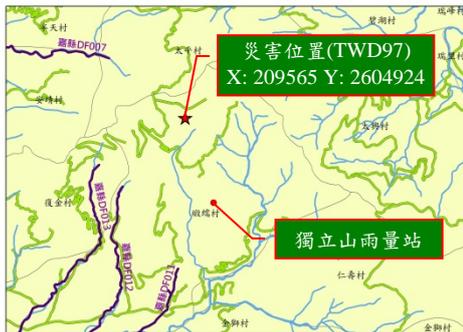
- ✓ 災害發生位置：緞繡村紅南坑 8 號
- ✓ 災害發生時間：9 月 27 日 23 時
- ✓ 災害類型：土石流
- ✓ 累積雨量：325.5mm

註 1：降雨組體圖資料來源—本局土石流防災應變系統  
註 2：拍攝方位角係以磁北方向 0 度順時針方向測至目標物之水平角。

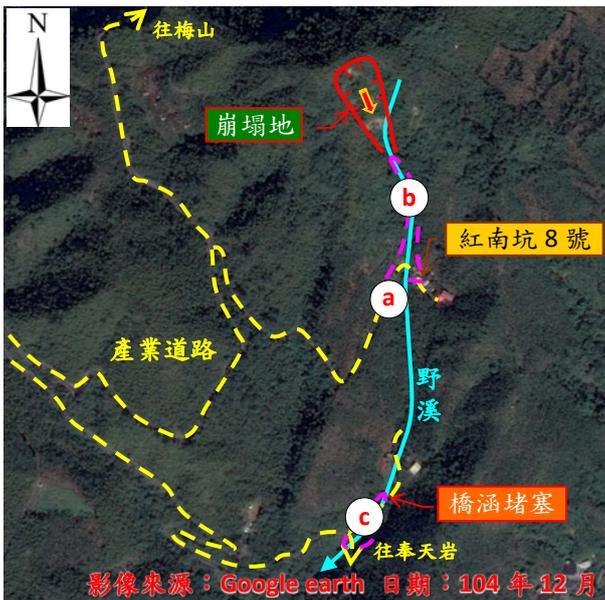
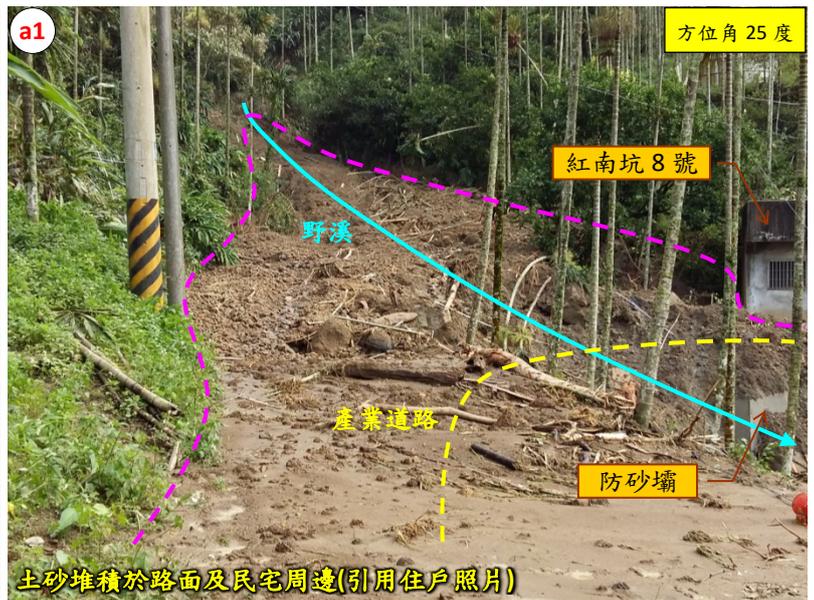
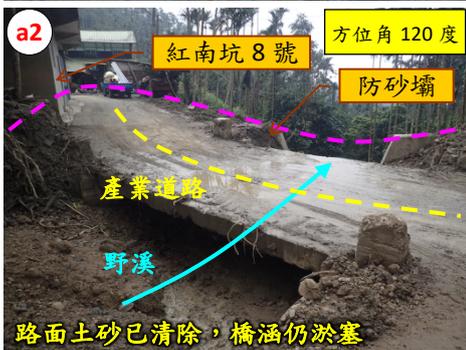
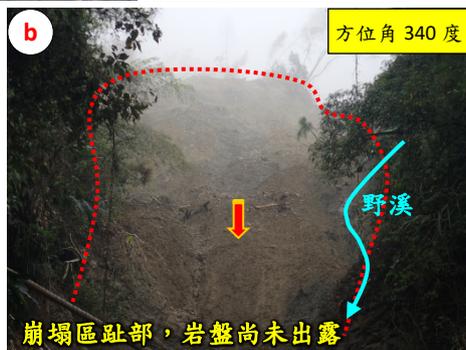
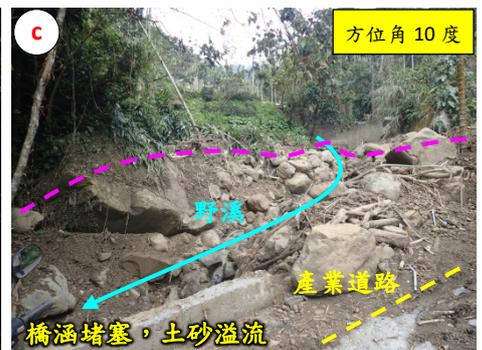
- ✓ 災情描述：受梅姬颱風降雨影響，紅南坑聚落一處野溪上游發生崩塌，造成橋涵淤塞，土砂溢流至鄰近民宅及道路。
- ✓ 災害規模：崩塌面積約 1.04 公頃，崩塌土方量約 6,000 立方公尺。
- ✓ 災損統計：1 戶民宅遭土砂堆積。
