# 105 年梅姬颱風重大土砂災例摘要報告

## 105 年梅姬颱風

## 新 北 市—新店區雙坑里

### 105 年梅姬颱風-新北新店-001

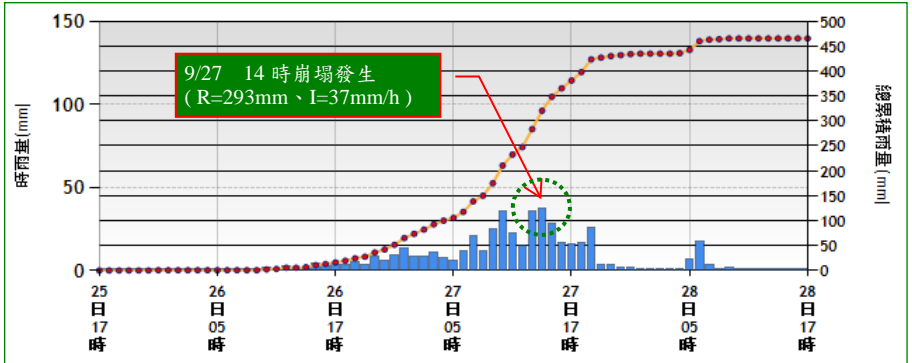
(參考雨量站：四十份(C1A9N0) 土石流警戒基準值：450mm)

- ❖ 災害發生位置：中生路 175 號
- ❖ 災害發生時間：9 月 27 日 14 時
- ❖ 災害類型：土石流
- ❖ 累積雨量：293mm

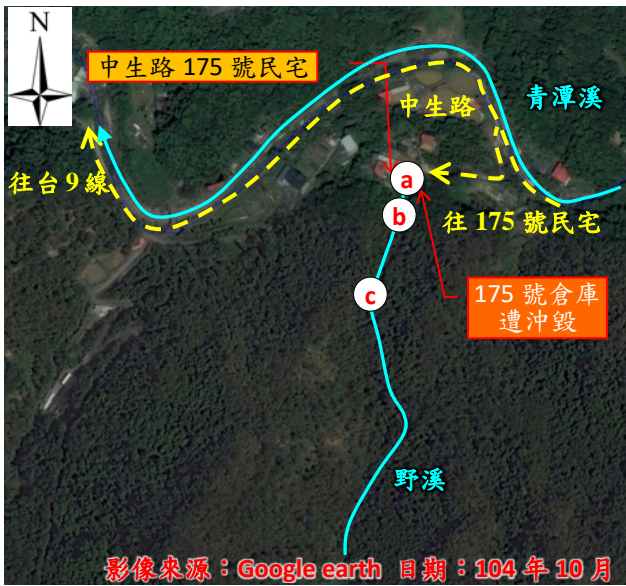
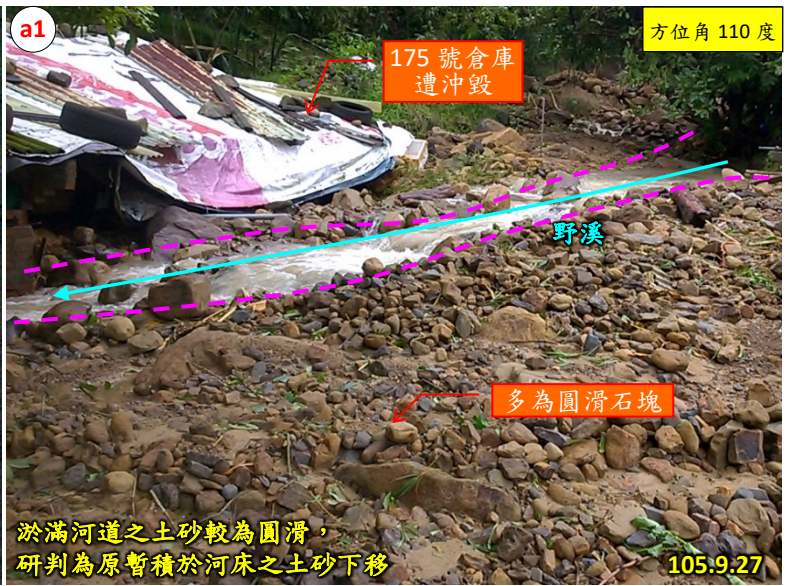
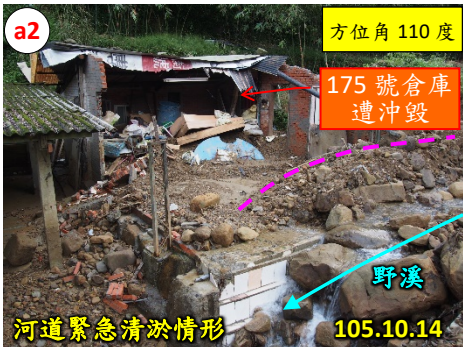
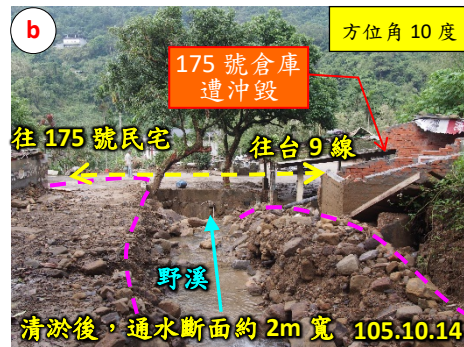
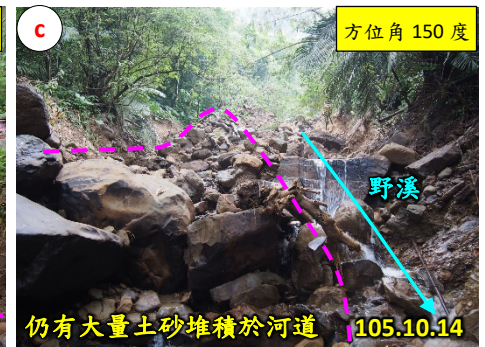
- ✓ 災情描述：受到梅姬颱風影響，中生路 175 號民宅旁野溪發生土石流，造成 1 戶民宅之倉庫遭沖毀，土石溢流至民宅及路面。
- ✓ 災害規模：土砂堆積區域長約 50 公尺，寬約 15 公尺，面積約 750 平方公尺，堆積土方量約 2,000 立方公尺。
- ✓ 災損統計：民宅之附屬建築物 1 間受損。
