# 105 年梅姬颱風重大土砂災例摘要報告

## 105 年梅姬颱風

## 桃園市—復興區高義里

### 105 年梅姬颱風-桃園復興-001

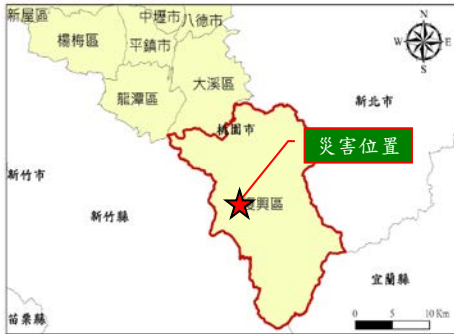
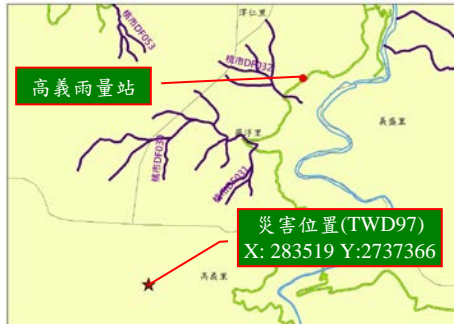
- ❖ 災害發生位置：內奎輝 9 鄰 8 號民宅
  - ❖ 災害發生時間：9 月 27 日 14 時
  - ❖ 災害類型：崩塌(山崩)
  - ❖ 累積雨量：329mm
- 註 1：降雨組體圖資料來源—本局土石流防災應變系統  
 註 2：拍攝方位角係以磁北方向 0 度順時針方向測至目標物之水平角。

- ✓ 災情描述：受梅姬颱風帶來之豪雨影響，內奎輝產業道路路基淘刷，下移土砂衝進內奎輝 9 鄰 8 號民宅後方廚房。路基淘刷約 8~10 公尺長，深度約 30 至 60 公分，路面及上邊坡擋土牆無明顯裂痕。
- ✓ 災害規模：初步推估崩塌面積約 400 平方公尺，土方量約 320 立方公尺。
- ✓ 災損統計：民宅 1 戶，道路 10 公尺。

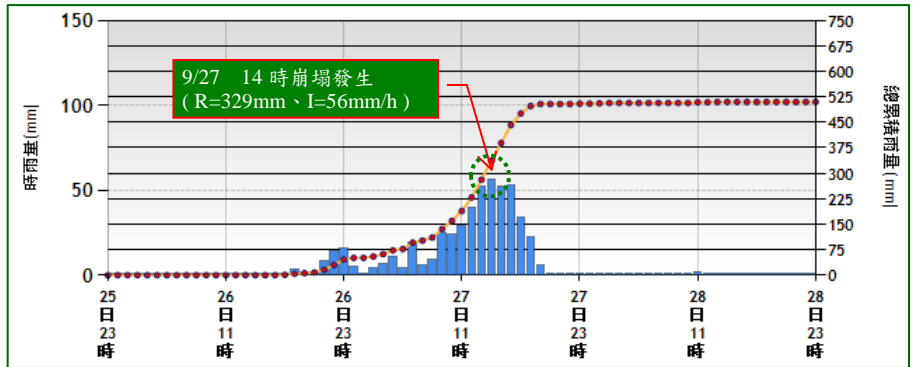
(參考雨量站：高義(21C080) 土石流警戒基準值：300mm)
