105 年梅姬颱風重大土砂災例摘要報告

105 年梅姬颱風

高雄市—燕巢區東燕里

105 年梅姬颱風-高雄燕巢-001

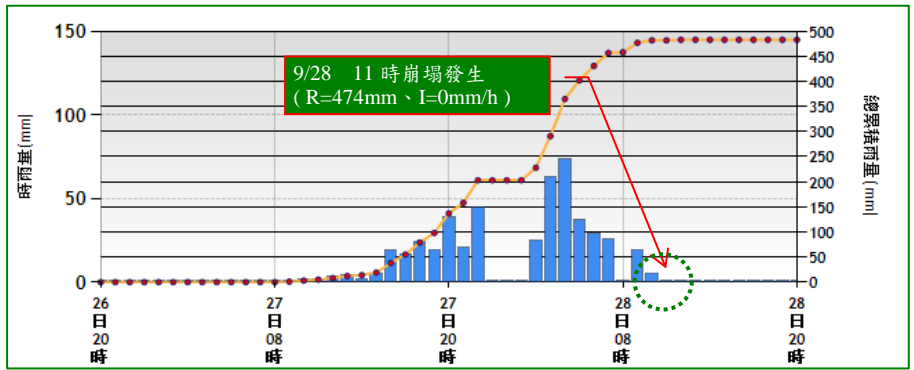
(參考雨量站：金山(01P390) 土石流警戒基準值：無)

註 1：降雨組體圖資料來源—本局土石流防災應變系統
 註 2：拍攝方位角係以磁北方向 0 度順時針方向測至目標物之水平角。

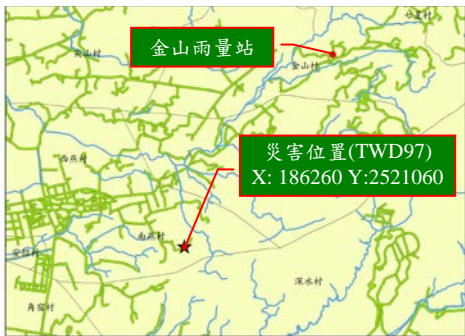
- ❖ 災害發生位置：中民路 61 巷 3-22 號
- ❖ 災害發生時間：9 月 28 日 11 時
- ❖ 災害類型：崩塌(山崩)
- ❖ 累積雨量：474mm

- ✓ 災情描述：受梅姬颱風帶來之豪雨影響，燕巢區中民路 61 巷一處邊坡發生崩塌，3-22 號民宅隨之滑落，並遭土砂埋沒。
- ✓ 災害規模：崩塌範圍長度約 145 公尺，寬約 30 公尺，深度約 2 公尺，面積約 4,350 平方公尺，崩塌土方量約 8,700 立方公尺。
- ✓ 災損統計：1 戶民宅毀損，3 人死亡。
