108 年利奇馬颱風重大土砂災例最速報

108 年利奇馬颱風

雲林縣—古坑鄉草嶺村

108 年利奇馬颱風-雲林古坑-001

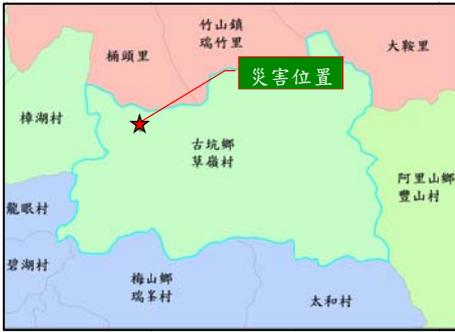
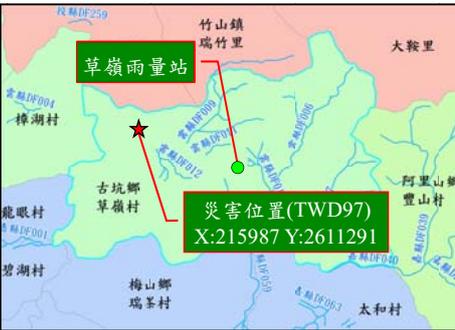
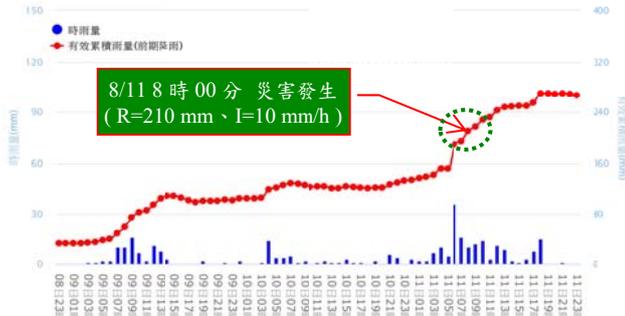
(參考雨量站：草嶺(C0K240) 土石流警戒基準值：350 mm)

- ❖ 災害發生位置：149 乙線 6K 處
- ❖ 災害發生時間：8 月 11 日 8 時
- ❖ 災害類型：崩塌(山崩、沖蝕)
- ❖ 累積雨量：210 mm

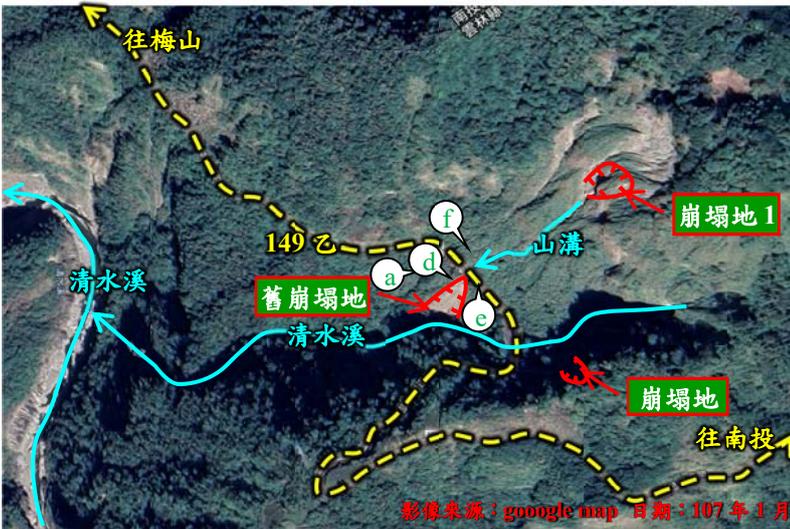
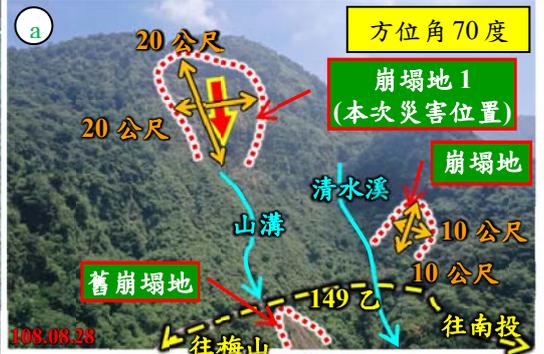
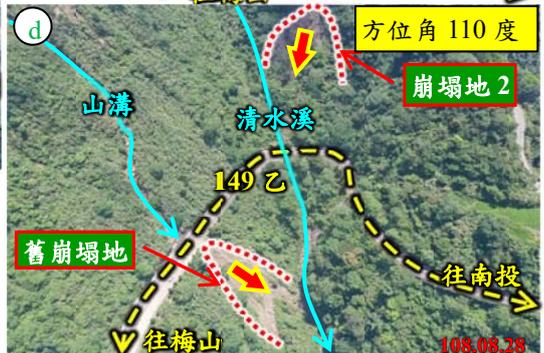
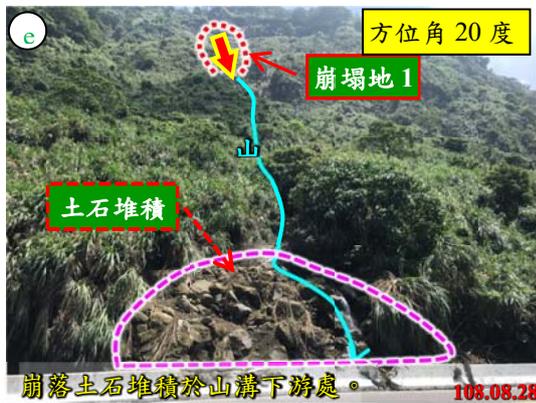
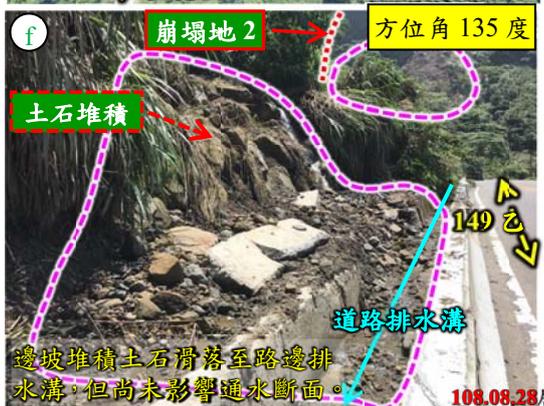
- ✓ 災情描述：利奇馬颱風期間，連日豪雨造成邊坡土壤鬆動，大量土石滑落至 149 乙線，一度造成交通中斷。
- ✓ 災害規模：崩塌地 1 面積約 0.04 公頃，長約 20 公尺，寬度 20 公尺，平均深度約 2 公尺；崩塌土方量體約 800 立方公尺；崩塌地 2 面積約 0.01 公頃，長約 10 公尺，寬約 10 公尺，平均深度約 2 公尺，崩塌土方量體約 200 立方公尺。
- ✓ 災損統計：護欄毀損 5 公尺。
