# 108 年 0815 豪雨重大土砂災例最速報

## 南 投 縣 一 名 間 鄉 仁 和 村

**108 年 0815 豪雨-名間仁和-001**  
 ❖ 災害發生位置：仁和村北玄宮  
 ❖ 災害發生時間：8 月 16 日 5 時 40 分  
 ❖ 災害類型：崩塌(山崩)、土石流

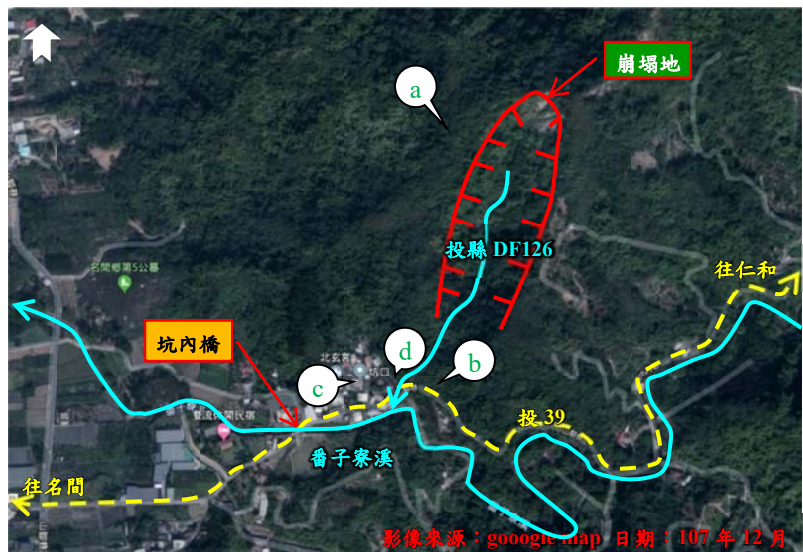
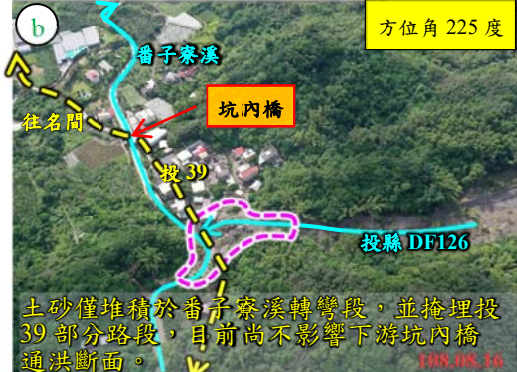
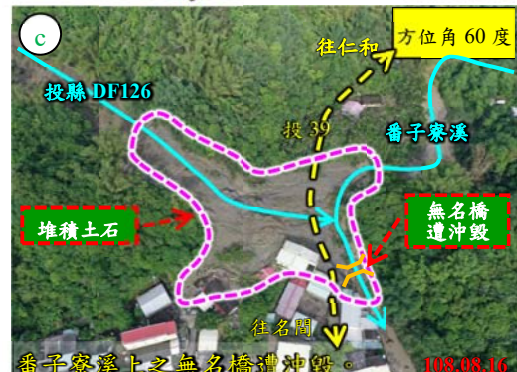
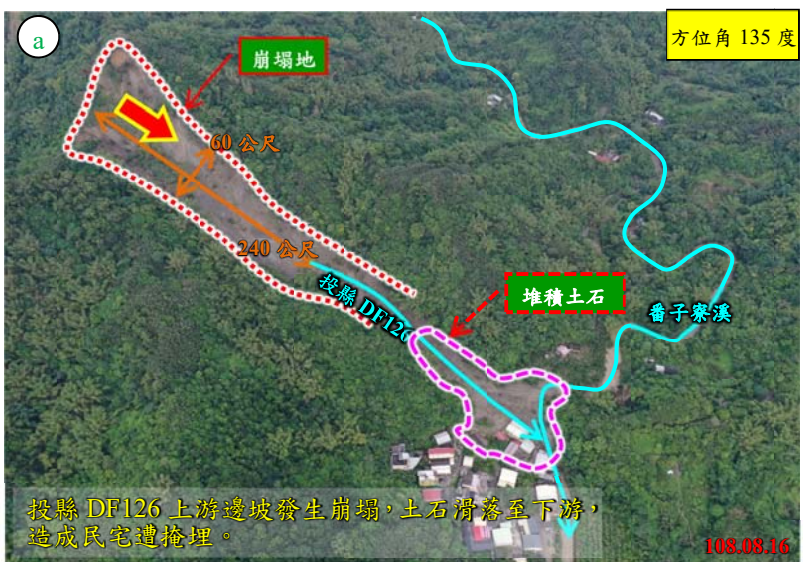
投縣 DF126 上游邊坡發生崩塌，土石滑落到下游，造成民宅遭掩埋。

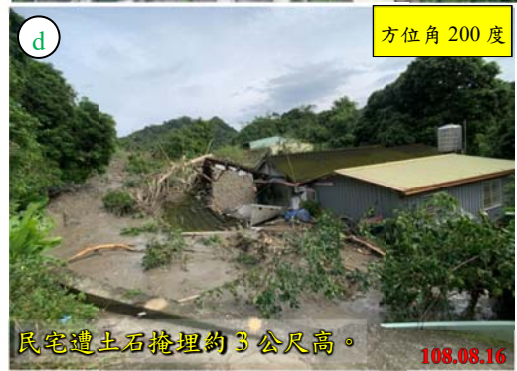
民宅遭土石掩埋約 3 公尺高。
