# 111 年重大土砂災例最速報

## 尼莎颱風

## 基隆市—暖暖區暖暖里

### 111 年尼莎颱風-基隆暖暖-001

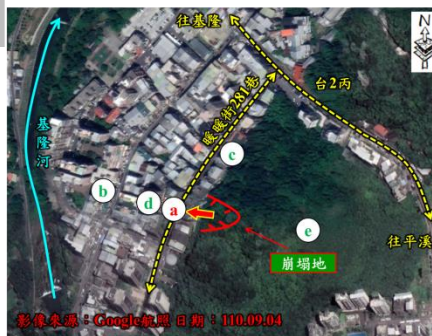
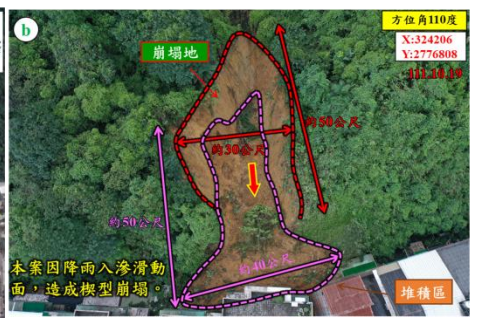
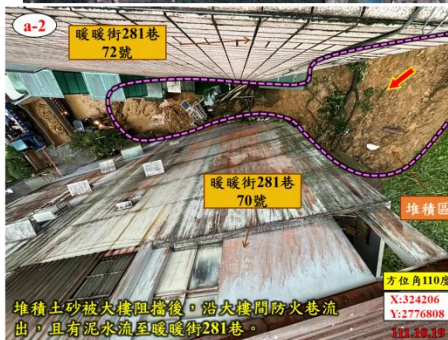
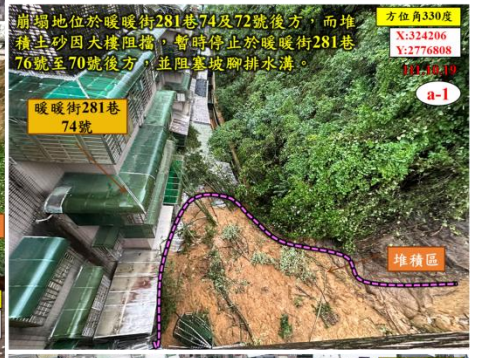
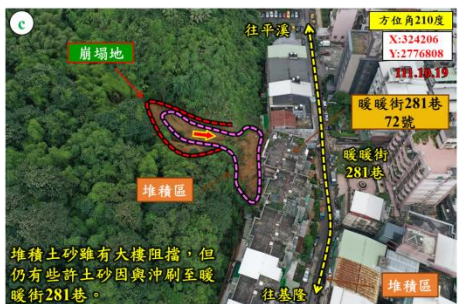
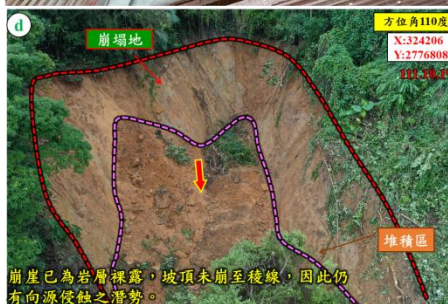
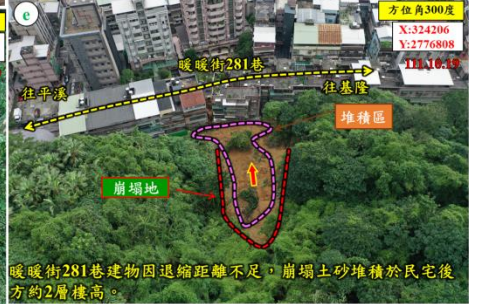
- ❖ **災情描述：**本災例發生於暖暖街 281 巷 76 號至 70 號住戶後方邊坡，本次因東北季風及尼莎颱風之共伴效應，挾帶之豪雨使雨水入滲邊坡，於岩層形成滑動面造成楔型崩塌，崩崖區位已為岩盤裸露，堆積土砂則因大樓建物阻擋，停留於坡趾且淤埋排水溝，部分土砂則沿 72 號及 70 號民房之防火巷流至暖暖街 281 巷。
- ❖ **災害規模：**崩塌範圍長約 50 公尺，寬約 30 公尺，面積約 1,500 平方公尺，平均崩塌深度約 4 公尺，崩塌量體約 6,000 立方公尺；堆積範圍長約 50 公尺，寬約 40 公尺，面積約 2,000 平方公尺，平均堆積高度約 3 公尺，堆積量體約 6,000 立方公尺。
- ❖ **災損統計：**排水溝淤埋長度約 40 公尺，7 戶民房有土砂入侵。
