106年尼莎暨海棠颱風重大土砂災例最速報

106年尼莎暨海棠颱風

南投縣—信義鄉同富村

106年尼莎暨海棠颱風-南投信義-001

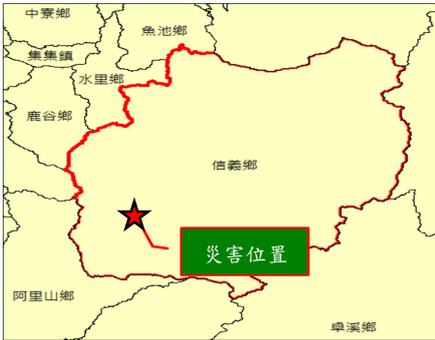
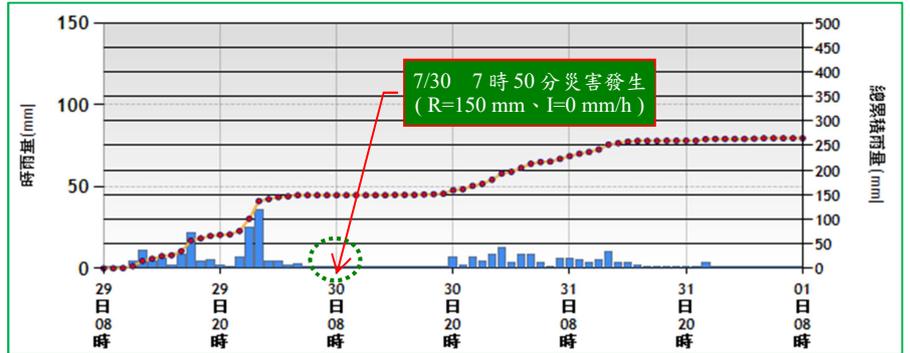
- ❖災害發生位置：台21線 115K+540
- ❖災害發生時間：7月30日7時50分
- ❖災害類型：崩塌(山崩)
- ❖累積雨量：150 mm

- ✓災情描述：尼莎暨海棠颱風期間，造成台21線 115K+540 邊坡落石坍方，造成道路阻塞。
- ✓災害規模：崩塌長約 15 公尺、寬約 10 公尺、深約 2 公尺，土石堆積面積 150 平方公尺，堆積土方量約 3500 立方公尺。
- ✓災損統計：道路遭土石阻塞部分約 10 公尺。

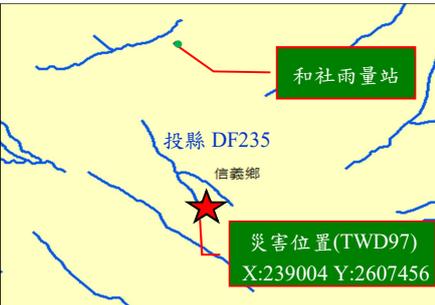
(參考雨量站：和社(C11070) 土石流警戒基準值：無)

註1：降雨組體圖資料來源—本局土石流防災應變系統
