111 年重大土砂災例最速報

尼莎颱風

新北市一汐止區湖光里

111 年尼莎颱風-新北汐止-001

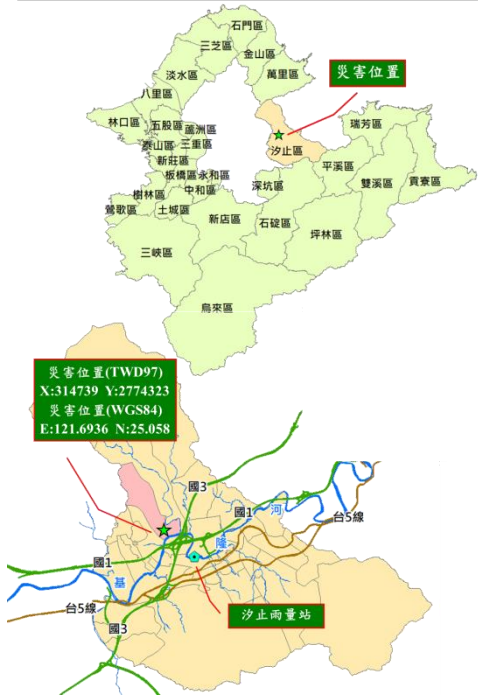
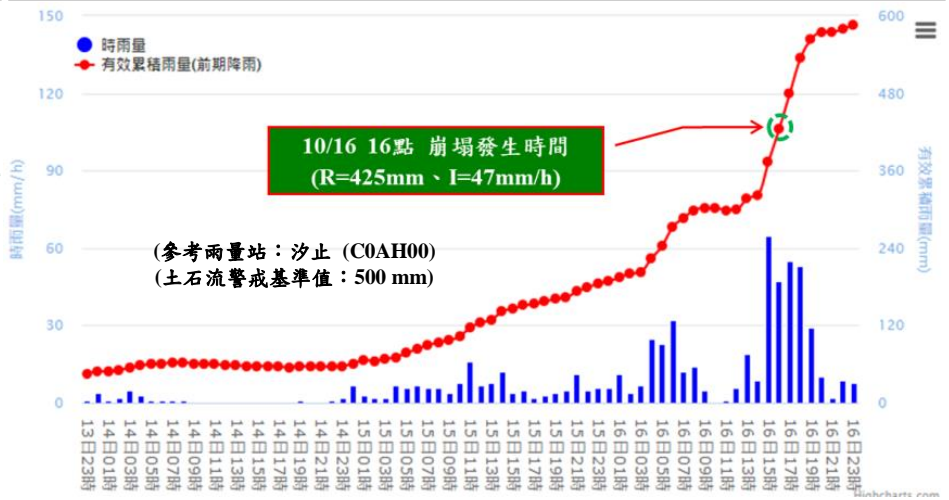
- ❖ **災情描述：**本災例發生於伯爵山莊之伯爵街 3 巷及 6 巷等兩處，本次因東北季風及尼莎颱風之共伴效應，挾帶之豪雨使邊坡土砂因含水量增加而崩塌，兩處崩塌區位皆位於高壓電塔之基礎，土砂皆堆積於道路且部分流入民房，目前崩塌區位皆初步以帆布覆蓋，防止降雨持續冲刷坡面土壤。
- ❖ **災害規模：**伯爵街 3 巷之崩塌範圍長約 5 公尺，寬約 10 公尺，面積約 50 平方公尺，平均崩塌深度約 2 公尺，崩塌量體約 100 立方公尺；堆積範圍長約 20 公尺，寬約 5 公尺，面積約 100 平方公尺，平均堆積高度約 1 公尺，堆積量體約 100 立方公尺。伯爵街 6 巷之崩塌範圍長約 10 公尺，寬約 10 公尺，面積約 100 平方公尺，平均崩塌深度約 2 公尺，崩塌量體約 200 立方公尺；堆積範圍長約 20 公尺，寬約 5 公尺，面積約 100 平方公尺，平均堆積高度約 2 公尺，堆積量體約 200 立方公尺。總崩塌及堆積量體約 300 立方公尺。
- ❖ **災損統計：**伯爵街 3 巷道路淤埋長度約 20 公尺、受災住戶包含 13 號及 15 號之大樓 1 棟；伯爵街 6 巷約 5 公尺、受災住戶包含 10 號~13 號等 2 棟大樓。

- ❖ **災害發生位置：**伯爵山莊之伯爵街 3 巷及 6 巷
- ❖ **災害發生時間：**10 月 16 日 16 時 00 分
- ❖ **災害類型：**崩塌(山崩)
- ❖ **災害發生之累積雨量：**425mm
